Ergebnis der Arbotom-Untersuchung

Project: Stadt Emmerich
Location: Nikolaus-Groß-Platz

Tree: Solitär
Tree species: Acer

BAUMGUTACHTEN
M A R T I N R E N S I N G

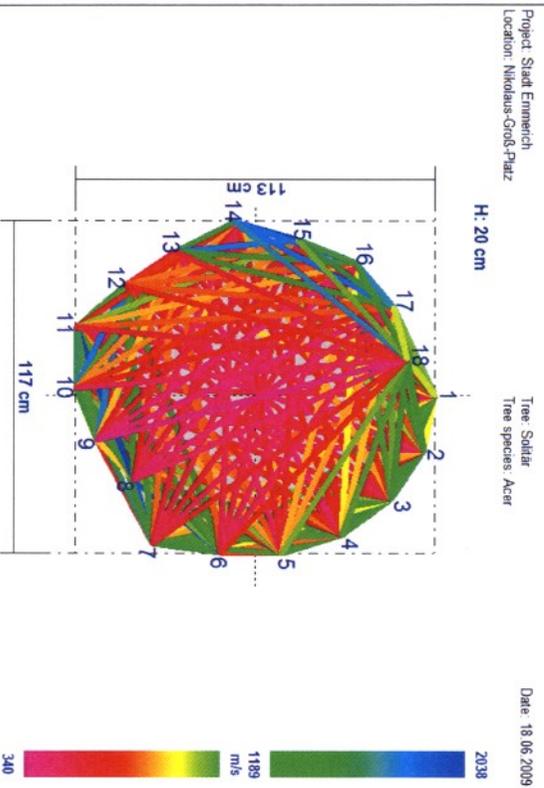
Liniengraphik

Die nebenstehende Graphik zeigt die Ergebnisse der Einzelmesswerte.

Wie dargestellt, sind alle Messwerte gegenüberliegender Sensoren, rot bzw. violett abgebildet.

Nur die Messwerte benachbarter Sensoren zeigen eine Darstellung im blauen bzw. grünen Abschnitt.

Verzögert sind auch die Messwerte im Bereich der Rindeneinwallung zwischen Sensor 12 und 13.

Das bedeutet, dass eine großvolumige Morschung vom Stamminneren vorhanden ist.

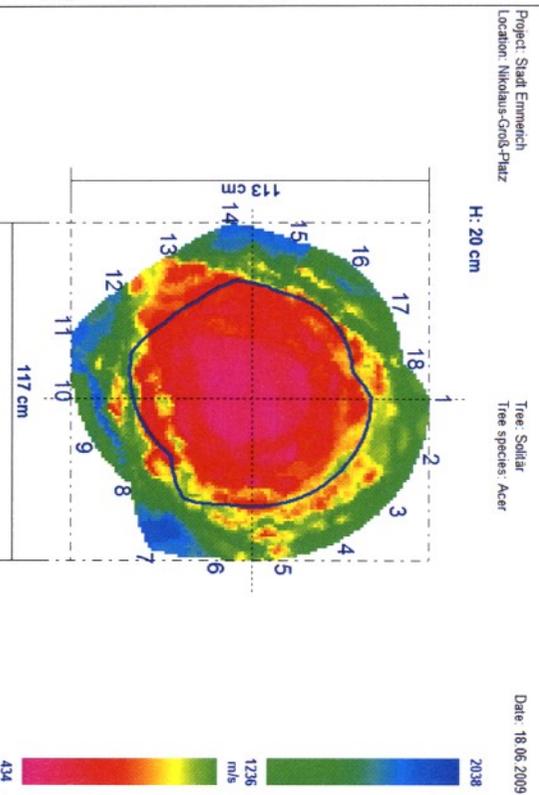
Vollgraphik

Aus der Vielzahl der Messungen errechnet die Software nebenstehende Graphik des Querschnittes mit den Ausmorschungen.

Wie bereits vermutet, sind die Ausmorschungen massiv.

Allerdings sind die oben beschriebenen Rindeneinwallungen zu berücksichtigen.

Selbst bei einer Berücksichtigung der Messwerte zwischen Sensor 12 und 13, reichen die Vermorschungen bis über den als Grenzwert geltenden Bereich von $t/R < 0,3$ (blaue Kreislinie).

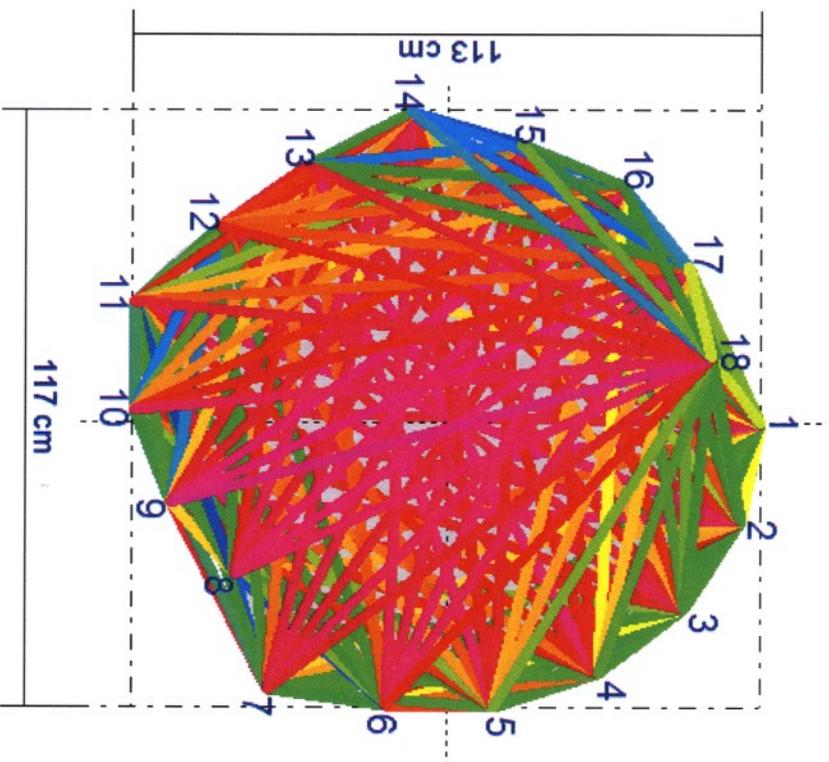
Bei den grün bzw. blau dargestellten Abschnitten handelt es sich um die ausgeprägten Reaktionsholzwälste am Stamm.

Diese für die Bruchsticherheit relevanten Stammabschnitte sind somit massiv und den Erfordernissen entsprechend, mit einer guten Holzqualität ausgebildet. Im Verhältnis zum Stammumfang sind sie jedoch geringfügig.

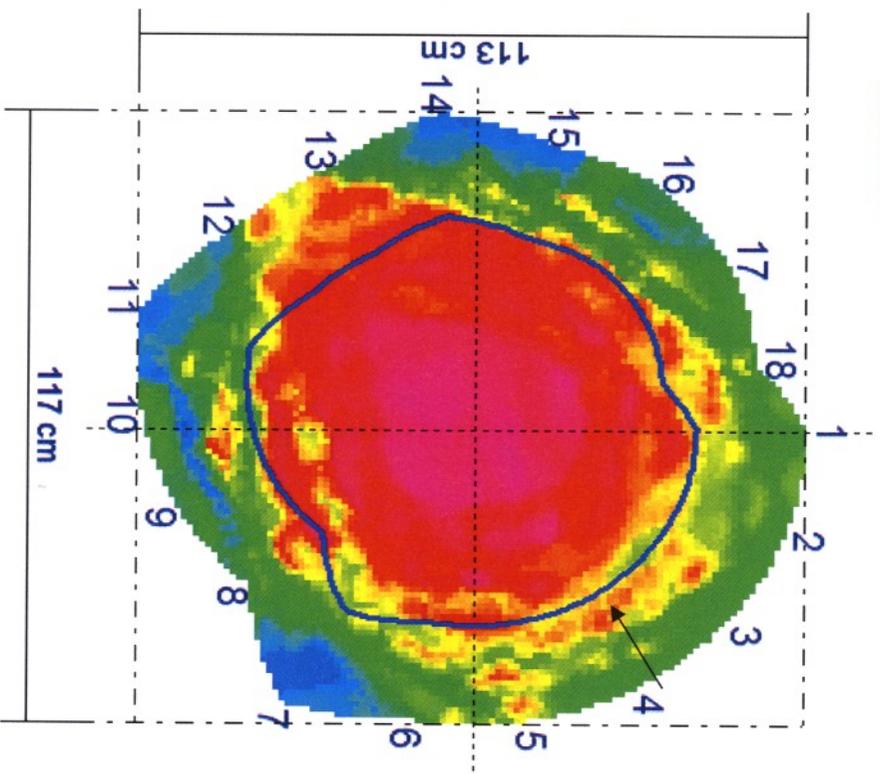
Wie erkennbar, besitzt der Baum nur geringe Restwandstärken. Die Ausmorschungen reichen bis an den Grenzwert heran. Im Übergangsbereich, vor allem im Bereich der Sensoren 2 bis 6 zeigen die kleinräumigen Segmente im rot/gelben Bereich einen fließenden Übergang vom gesunden zum morschen Holz.

Dieses deutet auf eine schlechte Abschottung und somit einer hohen Ausbreitungsgeschwindigkeit der Morschung hin.

Bei der eingeschränkten Vitalität ist von einem negativen Verhältnis zwischen dem Holzabbau im Stamminneren und dem sekundären Dicken- und Reaktionswachstum auszugehen.

Da das Stammsegment im Bereich der Sensoren 2 bis 6 auf einen fließenden Übergang vom festen zum morschen Holz hinweist, wurde dieser Bereich zusätzlich mit dem Resistograph untersucht.

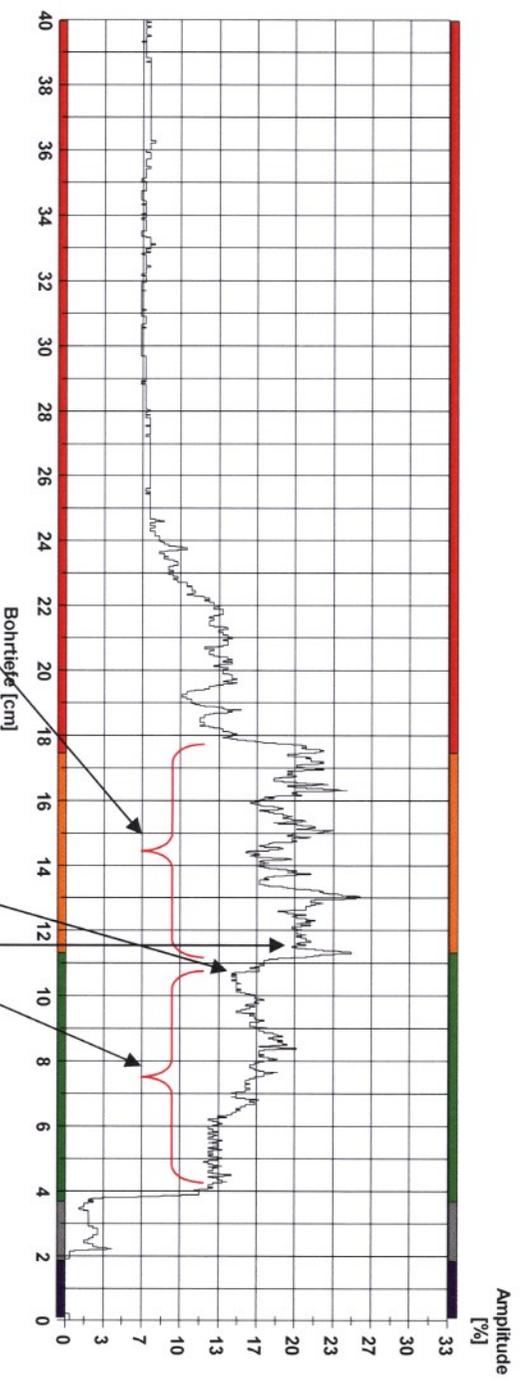
Ergebnis der Resistograph-Messung

Die Messung im Bereich des Sensors 4 (schwarzer Pfeil Seite 15 Vollgraphik), ergab eine statisch wirksame Restwandstärke von ca. 7 cm (grün markierter Abschnitt) im Untersuchungsbereich. Bei dem vorderen, grau markierten Abschnitt handelt es sich um die Borke, welche keine statische Funktion besitzt.

Ab einer Messtiefe von ca. 11 cm zeigen einzelne, negative Amplitudenausschläge sowie der leichte Abfall des Bohrwiderstandes eine Holzersetzung im Anfangsstadium an. Das Holz ist in diesen Abschnitten zwar noch fest, einzelne Komponenten des Holzes sind jedoch in ihren vollen holzphysikalischen Eigenschaften bereits eingeschränkt.

Eine effektiv ausgeprägte Abschottungszone ist nicht erkennbar. Im Übergangsbereich ist lediglich ein leicht erhöhter Amplitudenausschlag vorhanden.

Der leichte negative Amplitudenausschlag zwischen 9 und 11 cm, deutet darauf hin, dass die schwache Abschottungszone bereits überlaufen ist.

Ab einer Messtiefe von etwa 18 cm ist der Stamm komplett ausgemorscht und hohl.

Um dem latent vorhandenen und durch die sukzessive Ausmorschung steigendem Bruchrisiko vorzubeugen, sollte der Baum an diesem exponierten Standort vorzeitig entfernt werden.

Ich empfehle daher den Baum an diesem exponierten Standort vorzeitig zu entnehmen und durch eine entsprechende Neuanpflanzung, mit einer langfristigen und arttypischen Entwicklungsperspektive, zu ersetzen.

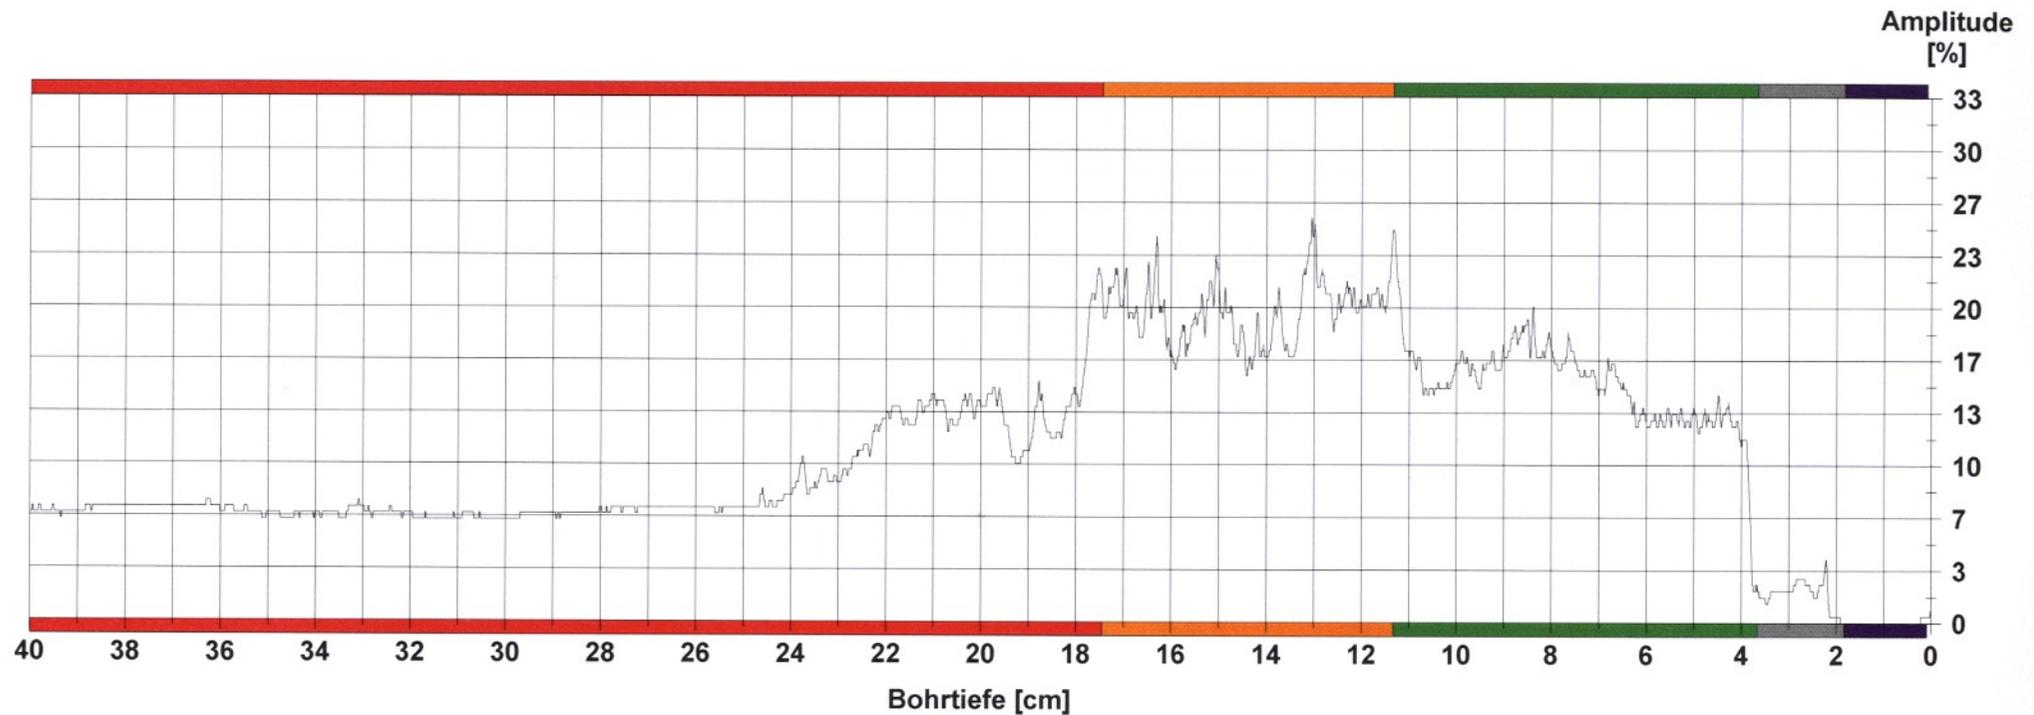
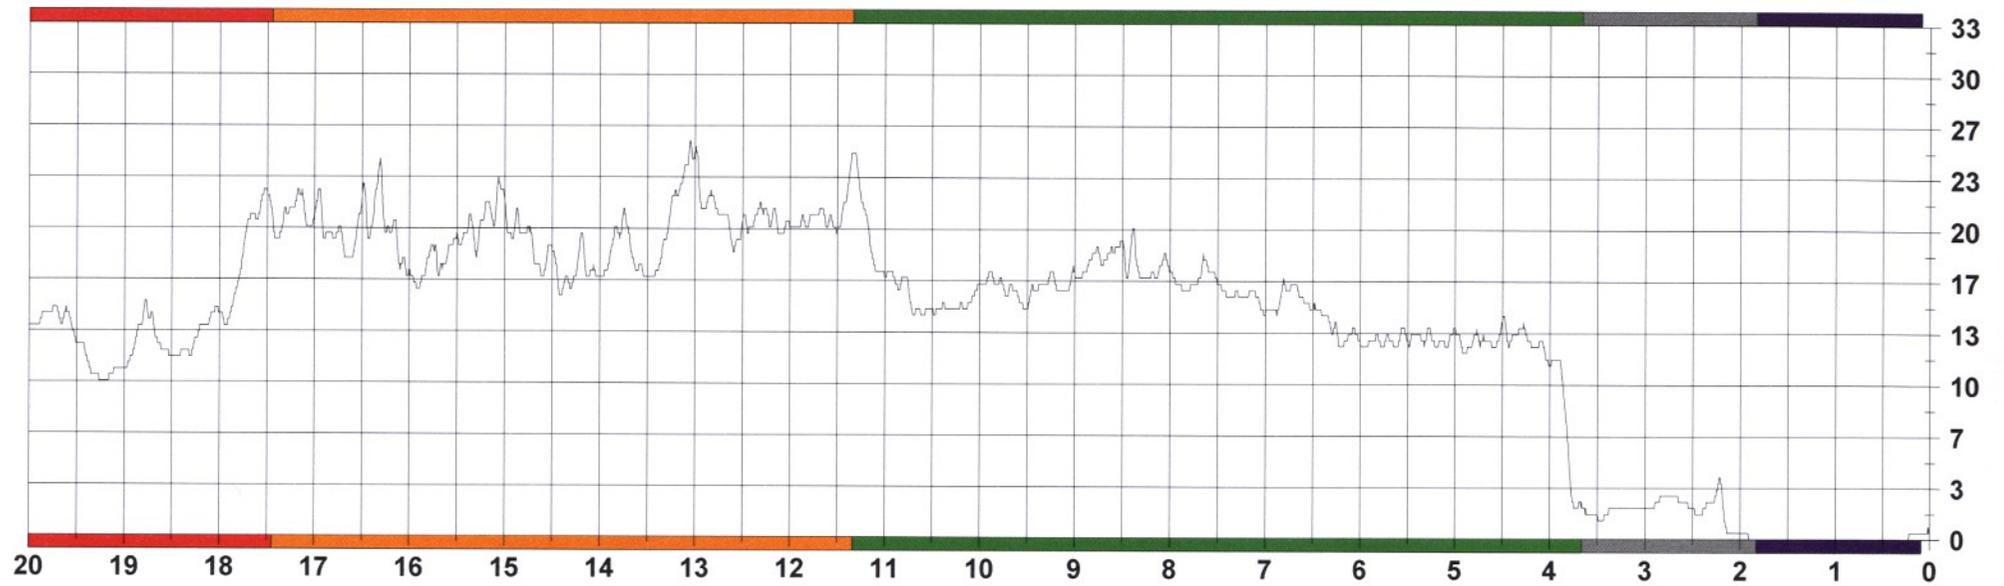
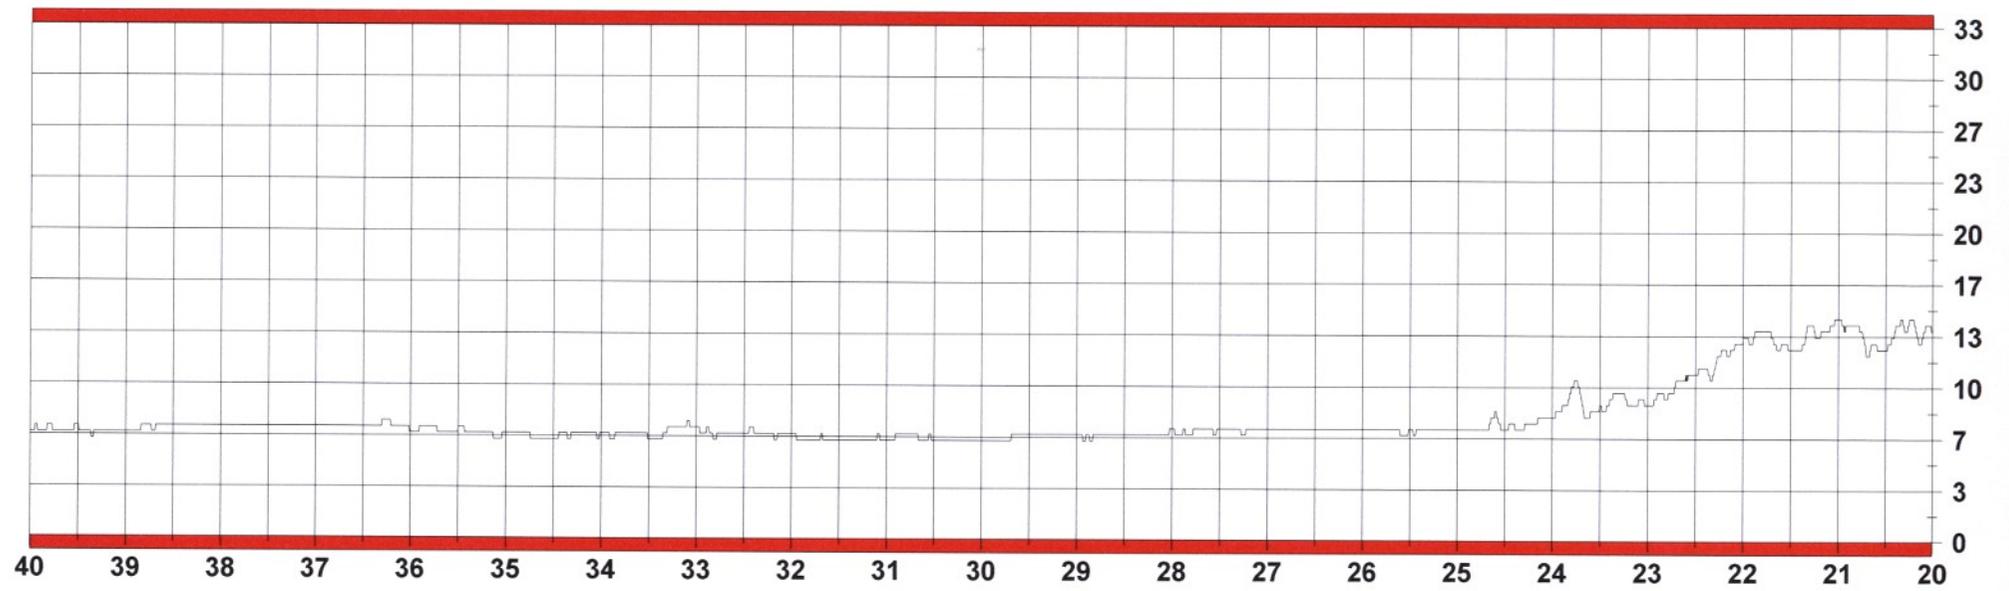
emm001.rgb

Von	0,1 cm	bis	1,8 cm	: Bohrnadel ein/aus
	Von	1,8 cm	bis	3,7 cm	: Bast/Borke
	Von	3,7 cm	bis	11,3 cm	: Restwandstärke
	Von	11,3 cm	bis	17,4 cm	: Morschung
	Von	17,4 cm	bis	40,0 cm	: Höhlung
	Von	0,0 cm	bis	0,0 cm	:
