## Anlage 1 zur Vorlage

### Fotodokumentation

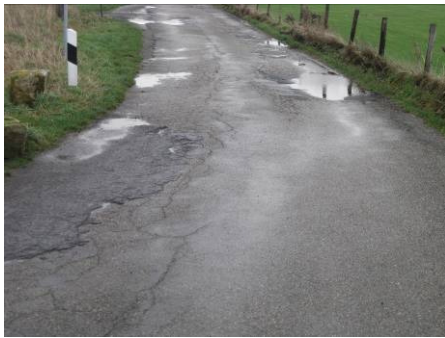
Bild 1 Station + 30 m  
ausgefahren, Rissbildung

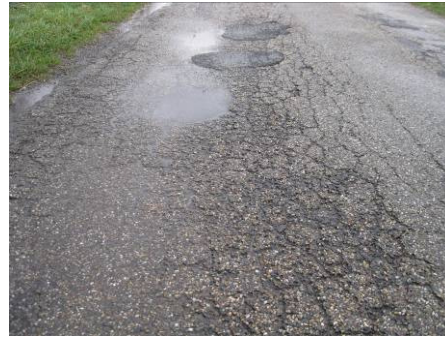
Bild 2 Station + 100 m  
Netzrisse und Ausmagerungen

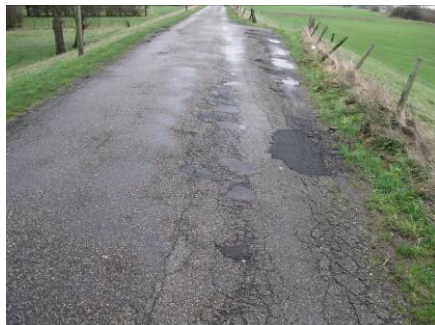
Bild 3 Station + 200 m  
Bankett abgesackt, Fahrbahn ohne  
seitlichen Halt

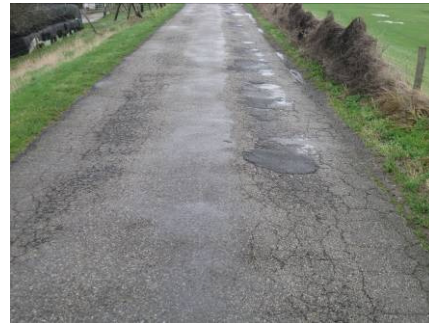
Bild 4 Station + 700 m  
Fahrspuren und Rissbildung

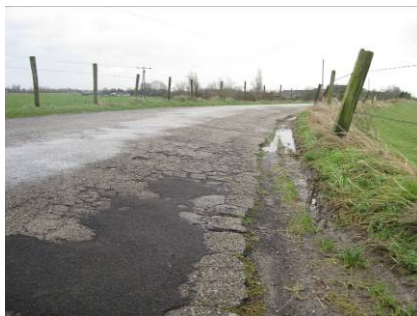
Bild 5 Station + 1000 m  
wie Bild 3

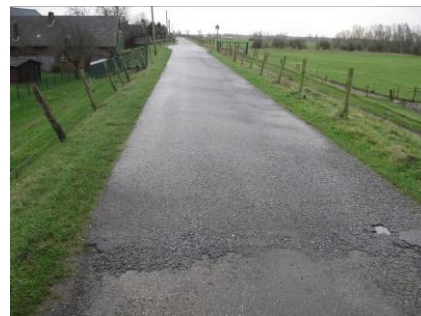
Bild 6 Station + 1150 m  
vor ca. 10 Jahren sanierter Abschnitt

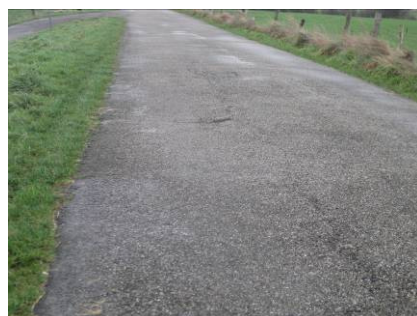
Bild 7 Station + 1700 m

Abschnitt vergleichsweise im guten Zustand

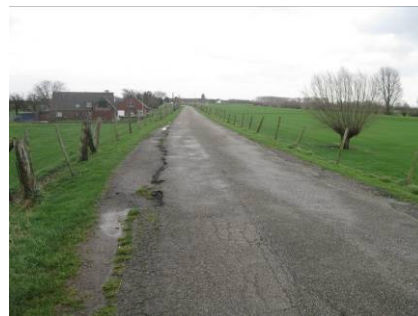
Bild 8 Station + 1900 m

Bankettbereich ausgefahren, starke  
Rissbildung

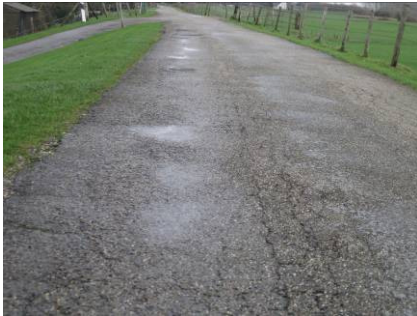
Bild 9 Station + 2000 m  
Spurrillen und Rissbildung

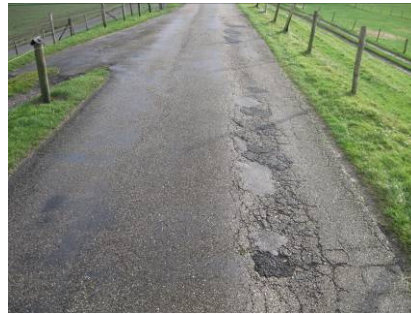
Bild 10 Station + 2200 m  
Spurrillen und Rissbildung

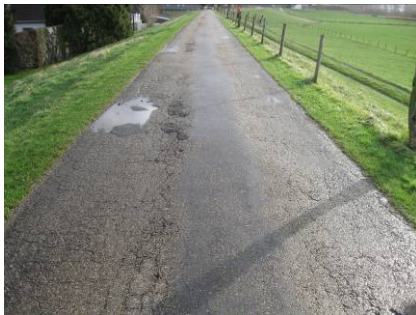
Bild 11 Station + 2400 m  
wie Bild 9

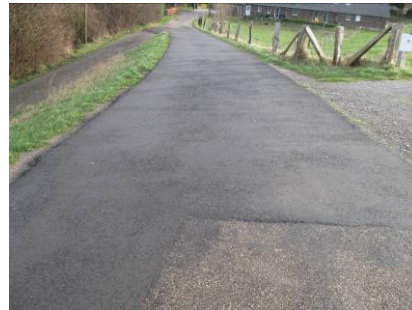
Bild 12 Station + 2550 m  
im Februar 2011 sanierte Rampe Dornick
