# Baumgutachten

## 25 Bäume

**Standort:** Emmerich, Neumarkt

**Auftraggeber:** Stadt Emmerich, Fachbereich 5

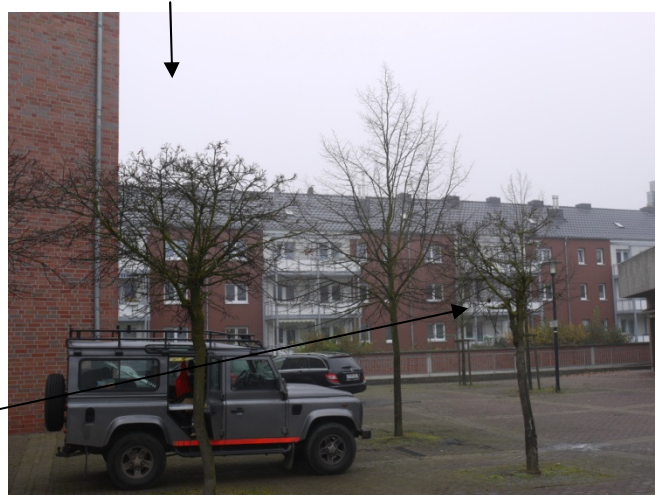
**Kugelhorn 8: STU: 40 cm**

**Vitalitätsstufe: 1**

geringe Vorschäden,  
schwachwüchsiger,

Baumscheibe ca. 1,2 x 1,2 Meter,  
durch Wurzeldruck leichte  
Aufwölbungen der angrenzenden  
Pflasterflächen

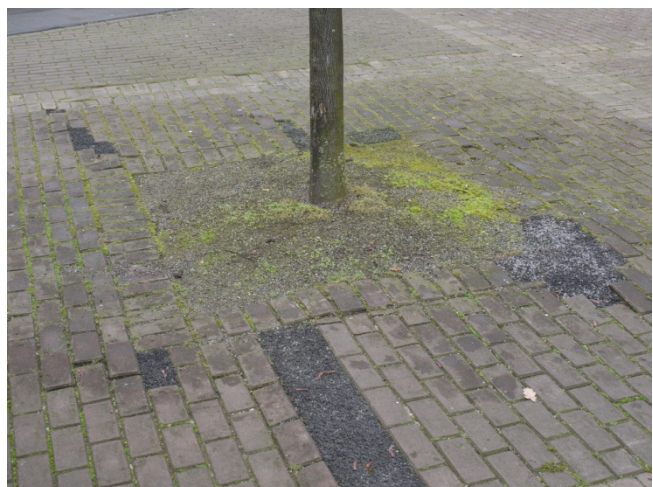
**Linde 10: STU: 42 cm**

**Vitalitätsstufe: 1**

Verringerte Verzweigungsstruktur,  
kurztriebig,

Baumscheibe ca. 1,2 x 1,2 Meter,  
durch Wurzeldruck starke  
Aufwölbungen der angrenzenden  
Pflasterflächen

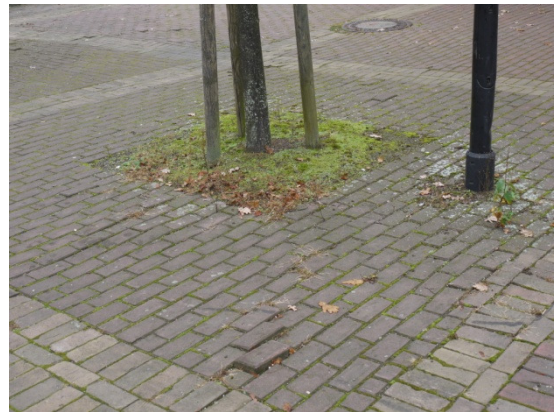
**Linde 11: STU: 39 cm**

**Vitalitätsstufe: 1**

Verringerte Verzweigungsstruktur,  
kurztriebig,

Baumscheibe ca. 1,2 x 1,2 Meter, durch  
Wurzeldruck Aufwölbungen der  
angrenzenden Pflasterflächen

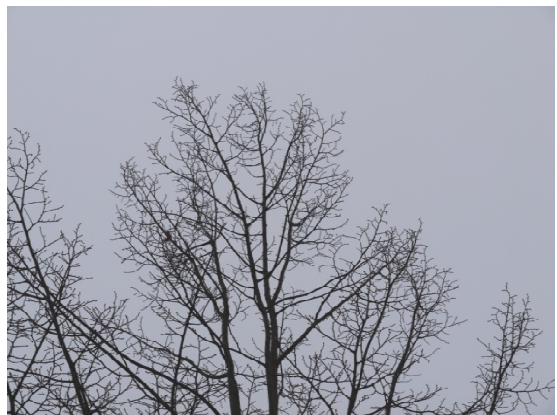
**Linde 12: STU: 38 cm**

**Vitalitätsstufe: 1**

Verringerte Verzweigungsstruktur,  
kurztriebig,

Baumscheibe ca. 1,2 x 1,2 Meter, durch  
Wurzeldruck Aufwölbungen der  
angrenzenden Pflasterflächen

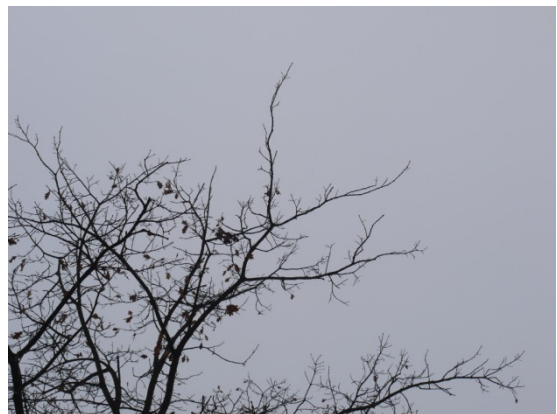
**Eiche 13: STU: 95 cm**

**Vitalitätsstufe: 2**

Verringerte Verzweigungsstruktur,  
erhöhter Totholzanteil

Baumscheibe ca. 1,8 x 1,8 Meter,  
durch Wurzeldruck Aufwölbungen  
der angrenzenden Pflasterflächen

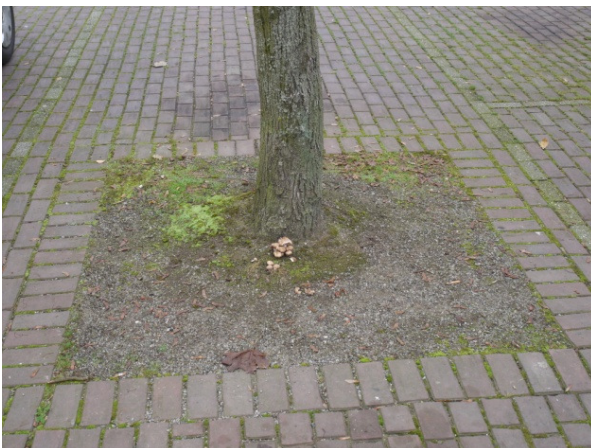
**Spitzahorn 15: STU: 61 cm**

**Vitalitätsstufe: 2-**

Extrem schwachwüchsig,

stark verdichtete Baumscheibe ca. 1,5 x 1,5 Meter,

durch Wurzeldruck geringe  
Aufwölbungen der  
angrenzenden Pflasterflächen

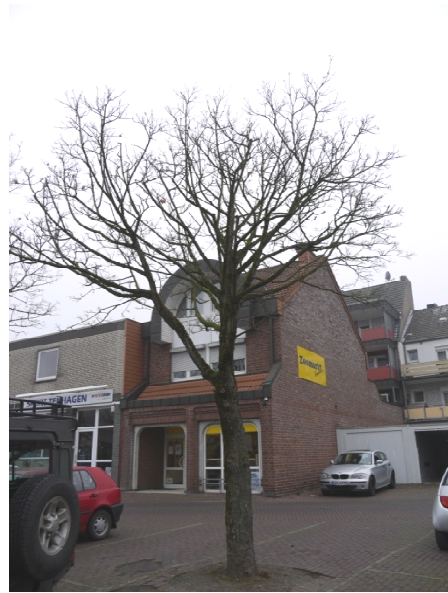
**Spitzahorn 16: STU: 106 cm**

**Vitalitätsstufe: 2-**

Extrem schwachwüchsig,

stark verdichtete Baumscheibe ca. 1,5 x 1,5  
Meter,

durch Wurzeldruck starke  
Aufwölbungen der  
angrenzenden Pflasterflächen

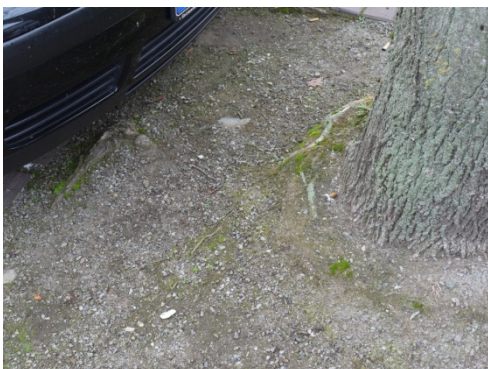
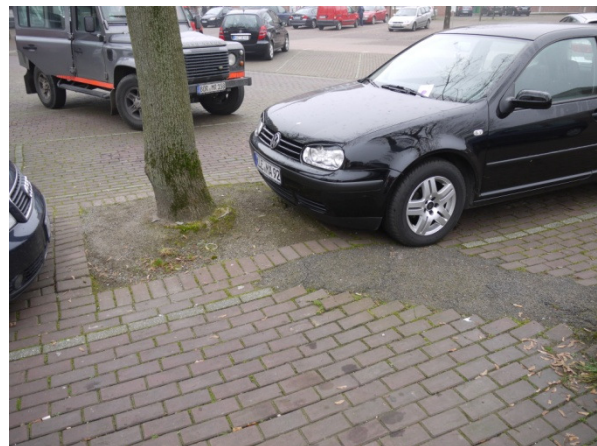
**Spitzahorn 17: STU: 97 cm**

**Vitalitätsstufe: 0-**

stark verdichtete Baumscheibe ca.  
1,5 x 1,5 Meter,

durch Wurzeldruck starke  
Aufwölbungen der angrenzenden  
Pflasterflächen

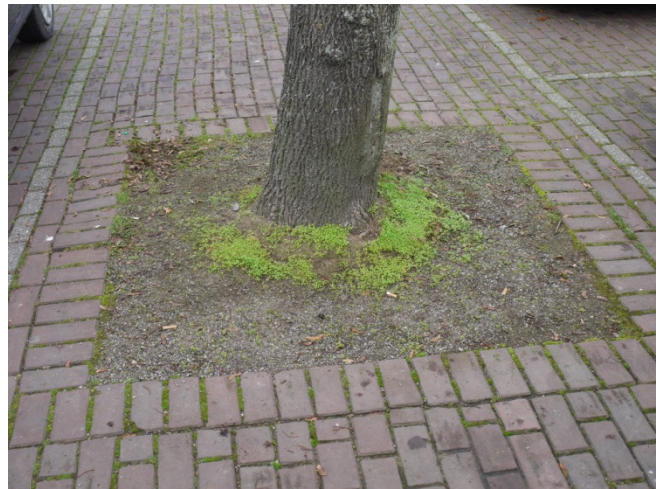
**Spitzahorn 18: STU: 95 cm**

**Vitalitätsstufe: 1**

Verringerter

Triebblängenzuwachs, erhöhter

Totholzanteil

stark verdichtete Baumscheibe

ca. 1,5 x 1,5 Meter,

durch Wurzeldruck leichte Aufwölbungen der angrenzenden Pflasterflächen

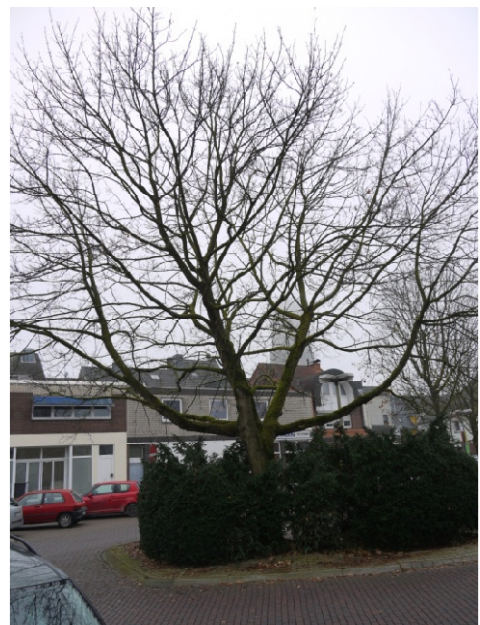
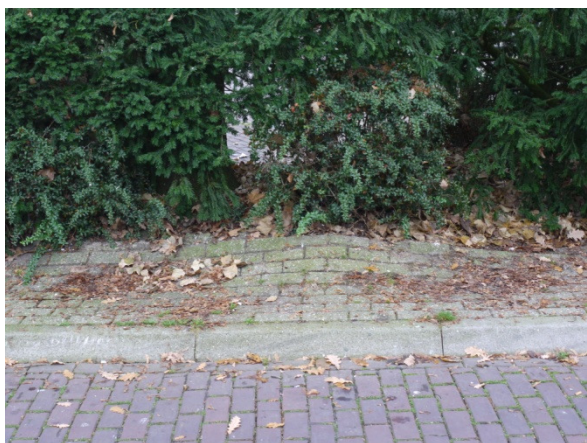
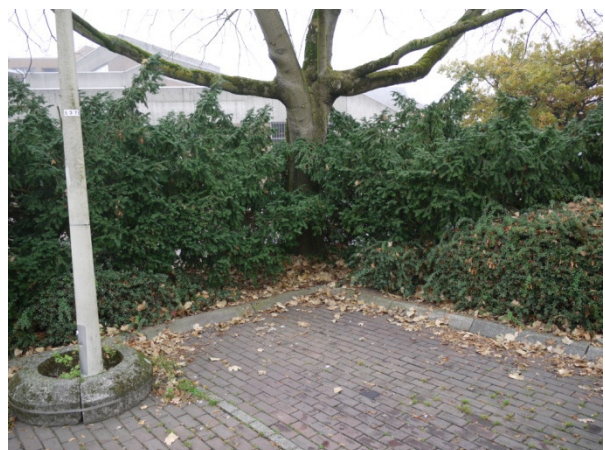
**Spitzahorn 19: STU: 170 cm**

**Vitalitätsstufe: 0**

Leicht erhöhter Totholzanteil, bei

weitausladendem Kronenaufbau normales

Entwicklungsstadium,

relativ große aber unregelmäßig  
strukturierte Baumscheibe,

massive Aufwölbungen der  
angrenzenden Pflasterflächen

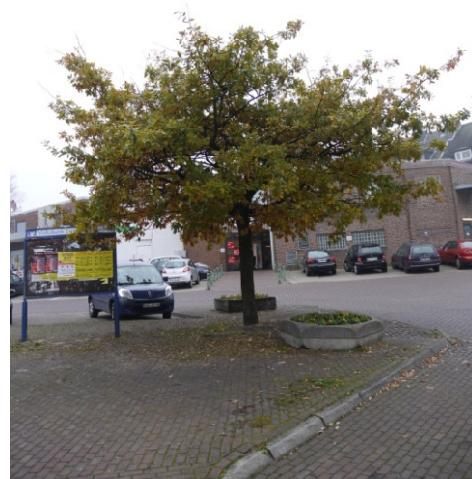
**Eiche 20: STU: 85 cm**

**Vitalitätsstufe: 1**

Spitzendürre, untypisch abgeflachter Habitus durch fehlenden bzw. abgestorbenen Mitteltrieb

durch Wurzeldruck starke Aufwölbungen der angrenzenden Pflasterflächen

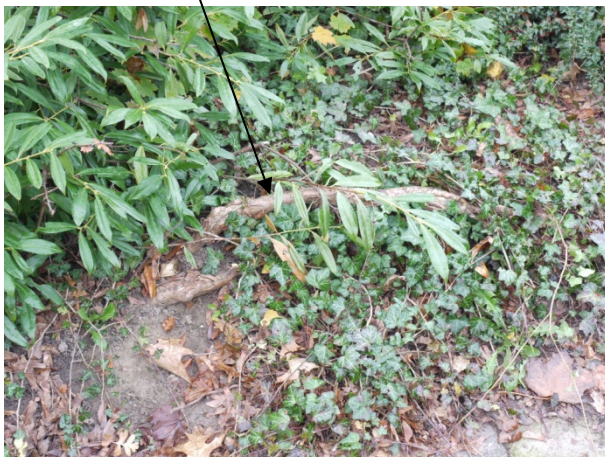
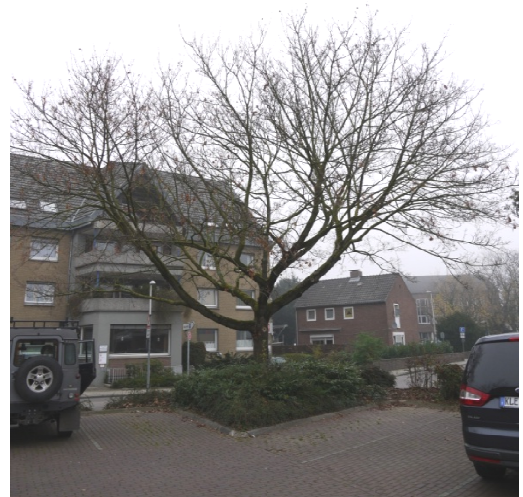
**Spitzahorn 21: STU: 135 cm**

**Vitalitätsstufe: 0-**

Normal und breitkronig entwickelter Baum, aber erhöhter Totholzanteil,

große Baumscheibe, Baum steht allerdings erhöht über dem Bodenniveau, dadurch Wurzeln im Laufe der Zeit freigelegt

Möglicherweise wäre bei einigen Bäumen, hier z.B. der Spitzahorn 21, durch seinen erhöhten Standort, auch die Standsicherheit eingeschränkt, da die statisch wirksame Wurzelplatte stark verkleinert wird. Genauere Aussagen zur Standsicherheit und Auswirkungen können erst gemacht werden, wenn die Planungen für den zukünftigen Verlauf der Zufahrt zum Neumarkt abgeschlossen sind.

Bei den Planungen sollte jedoch auch berücksichtigt werden, dass der Spitzahorn 21 einen sehr niedrigen Kronenansatz besitzt und die Krone breit ausladend aufgebaut ist.

Wird die Zufahrt in Richtung des bestehenden Gebäudes verlegt, ist ein Abstand von mindestens fünf Metern zum Stammfuß erforderlich.

Erst in dieser Entfernung kann bei dem Baum, durch entsprechend massive Schnittmaßnahmen die für die Durchfahrt von LKW's benötigte Lichtraumprofilhöhe von 4,5 m hergestellt werden.
