Baumgutachten

25 Bäume

Standort: Emmerich, Neumarkt

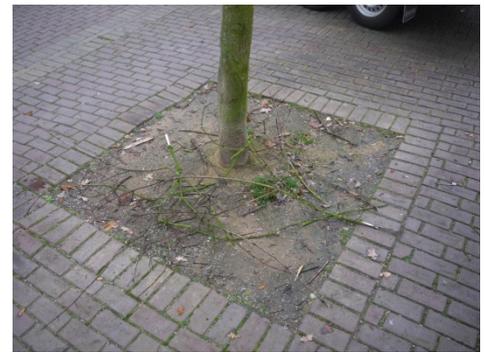
Kugelahorn 3: STU: 44 cm

Vitalitätsstufe: 3

Große Teile der Krone sind bereits abgestorben,
Baumscheibe stark verdichtet ca. 1,2 x 1,2 Meter

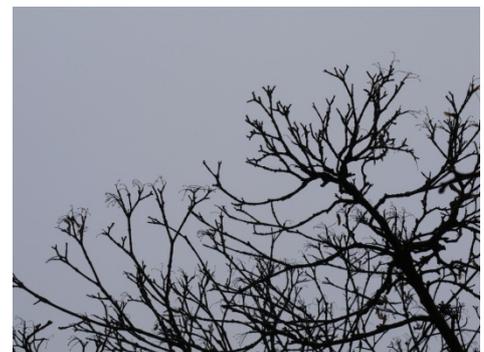
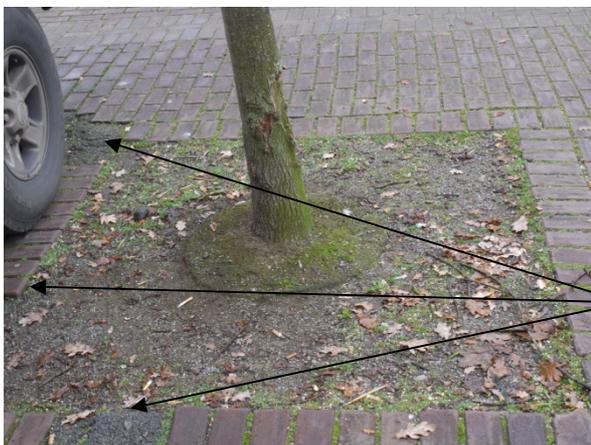
Kugelahorn 4: STU: 54 cm

Vitalitätsstufe: 2-

Nur geringes Kronenvolumen, verkürzter
Triebblängenzuwachs, Baumscheibe ca. 1,2 x 1,2
Meter,

durch Wurzeldruck
Aufwölbungen der
angrenzenden Pflasterflächen

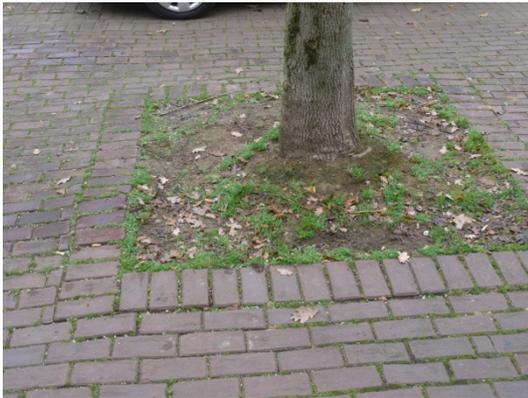
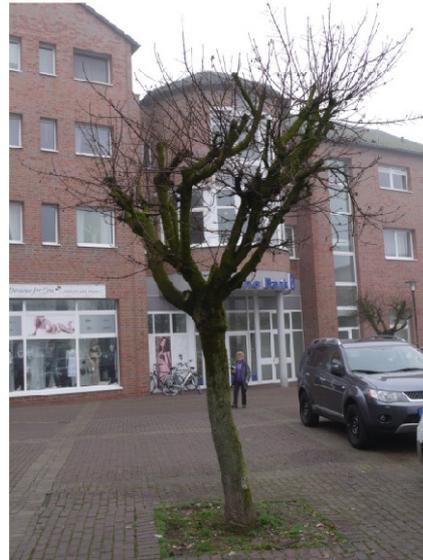
Kugelhorn 5: STU: 69 cm

Vitalitätsstufe: 2-

Krone komplett zurückgeschnitten, Teile der Krone kein Neuaustrieb,

Restkrone nur schwacher und kurztriebiger Aufbau einer Sekundärkrone

Stark verdichtete, ca. 1,2 x 1,2 m kleine Baumscheibe, angrenzende Pflasterflächen durch Wurzeldruck angehoben

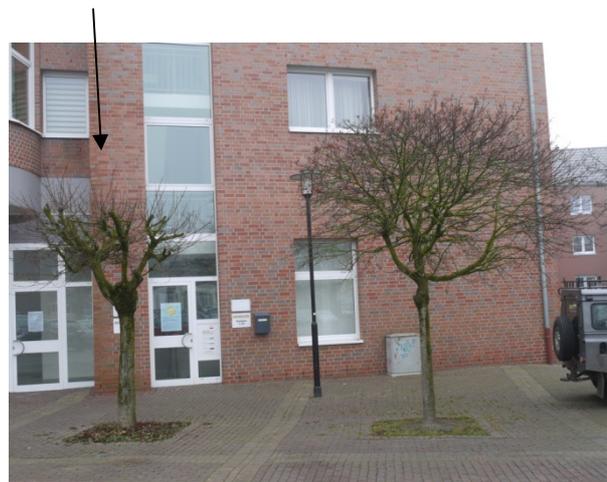
Kugelhorn 6: STU: 68 cm

Vitalitätsstufe: 2-

Krone komplett zurückgeschnitten, nur schwacher und kurztriebiger Aufbau einer Sekundärkrone

Stark verdichtete, ca. 1,2 x 1,2 m kleine Baumscheibe, angrenzende Pflasterflächen durch Wurzeldruck angehoben

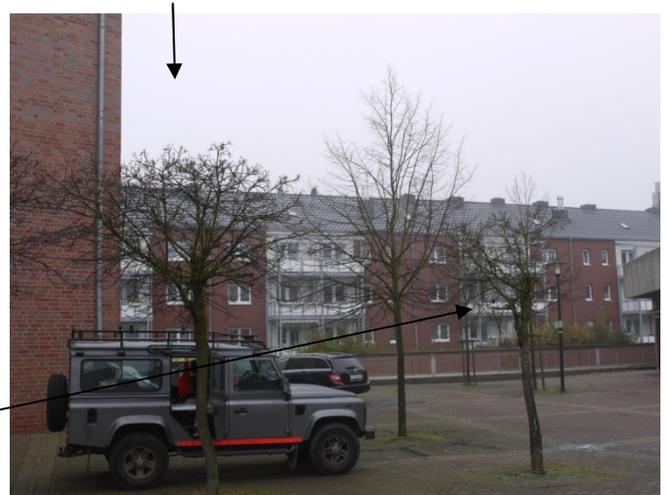
Kugelhorn 8: STU: 40 cm

Vitalitätsstufe: 1

geringe Vorschäden, schwachwüchsiger,

Baumscheibe ca. 1,2 x 1,2 Meter, durch Wurzeldruck leichte Aufwölbungen der angrenzenden Pflasterflächen

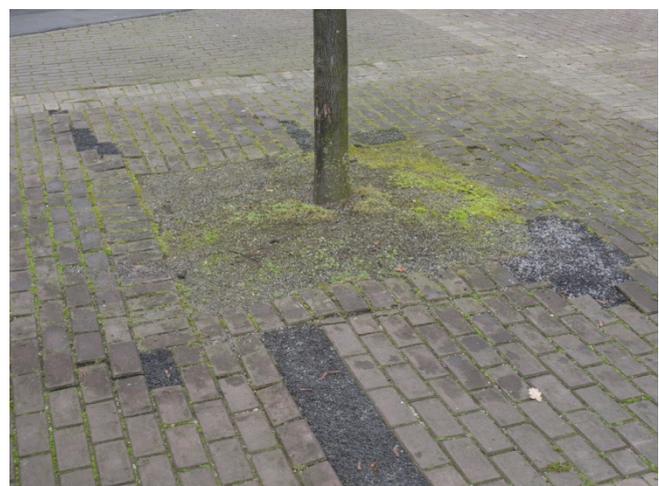
Linde 10: STU: 42 cm

Vitalitätsstufe: 1

Verringerte Verzweigungsstruktur, kurztriebzig,

Baumscheibe ca. 1,2 x 1,2 Meter, durch Wurzeldruck starke Aufwölbungen der angrenzenden Pflasterflächen

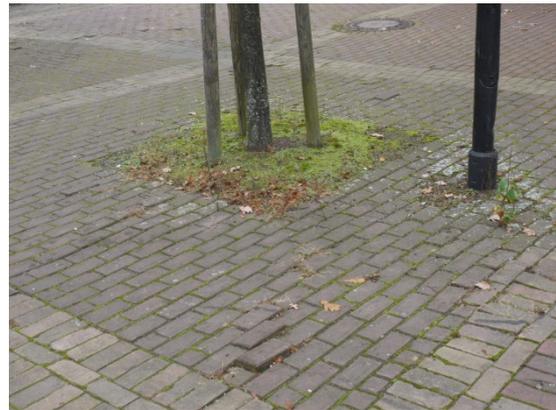
Linde 11: STU: 39 cm

Vitalitätsstufe: 1

Verringerte Verzweigungsstruktur,
kurztriebig,

Baumscheibe ca. 1,2 x 1,2 Meter, durch
Wurzeldruck Aufwölbungen der
angrenzenden Pflasterflächen

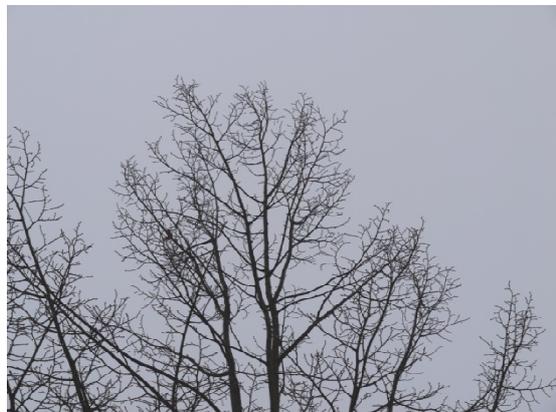
Linde 12: STU: 38 cm

Vitalitätsstufe: 1

Verringerte Verzweigungsstruktur,
kurztriebig,

Baumscheibe ca. 1,2 x 1,2 Meter, durch
Wurzeldruck Aufwölbungen der
angrenzenden Pflasterflächen

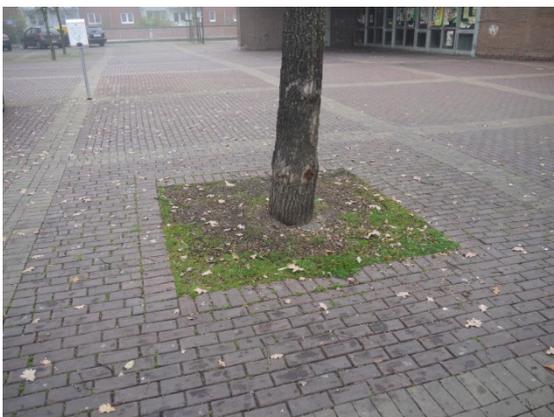
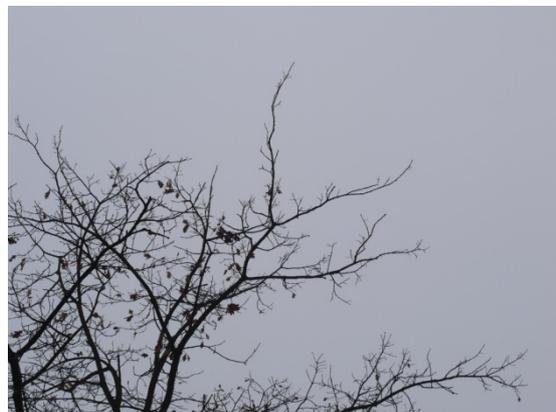
Eiche 13: STU: 95 cm

Vitalitätsstufe: 2

Verringerte Verzweigungsstruktur,
erhöhter Totholzanteil

Baumscheibe ca. 1,8 x 1,8 Meter,
durch Wurzeldruck Aufwölbungen
der angrenzenden Pflasterflächen

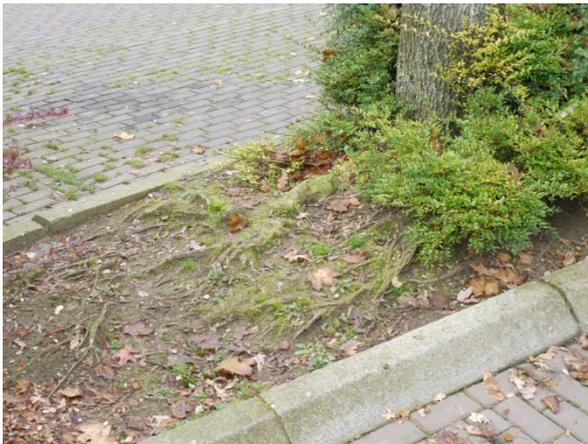
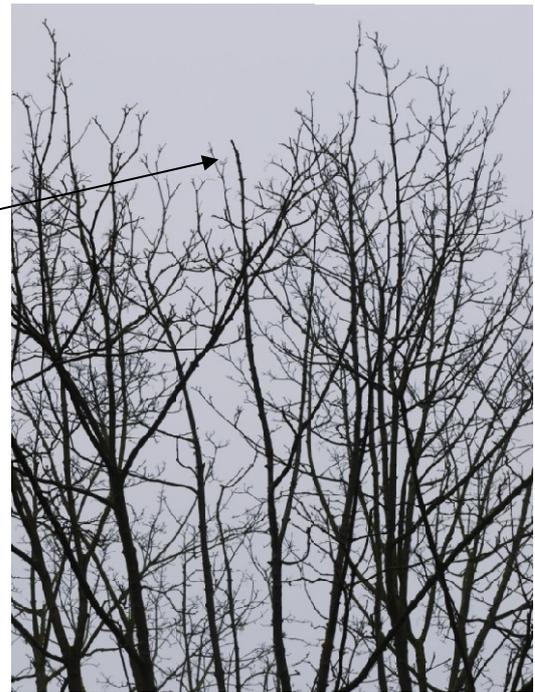
Spitzahorn 14: STU: 112 cm

Vitalitätsstufe: 2

Mangelnde Verzweigungsstruktur, erhöhter Totholzanteil in der Kronenperipherie

Nur schmale Baumscheibe zwischen den Fahrspuren,

oberflächennahe Wurzeln
freigelegt und geschädigt

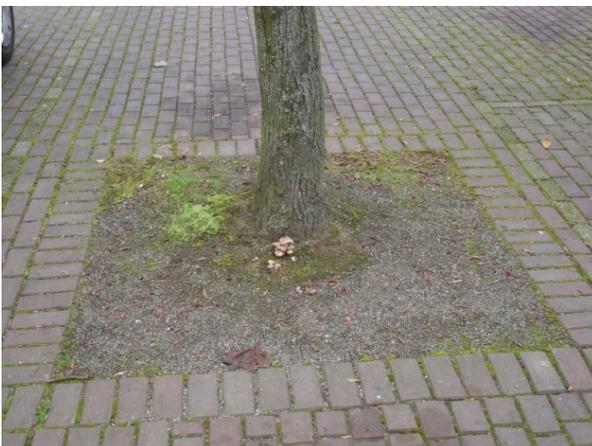
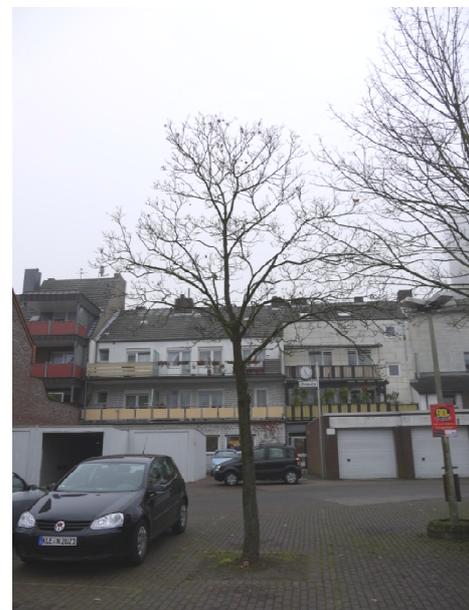
Spitzahorn 15: STU: 61 cm

Vitalitätsstufe: 2-

Extrem schwachwüchsig,

stark verdichtete Baumscheibe ca. 1,5 x 1,5 Meter,

durch Wurzeldruck geringe
Aufwölbungen der
angrenzenden Pflasterflächen

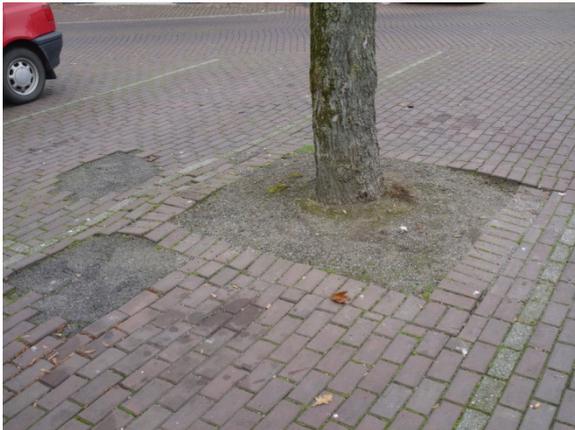
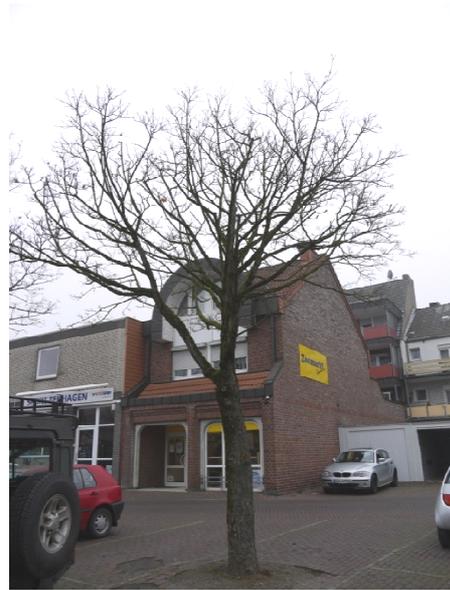
Spitzhorn 16: STU: 106 cm

Vitalitätsstufe: 2-

Extrem schwachwüchsig,

stark verdichtete Baumscheibe ca. 1,5 x 1,5
Meter,

durch Wurzeldruck starke
Aufwölbungen der
angrenzenden Pflasterflächen

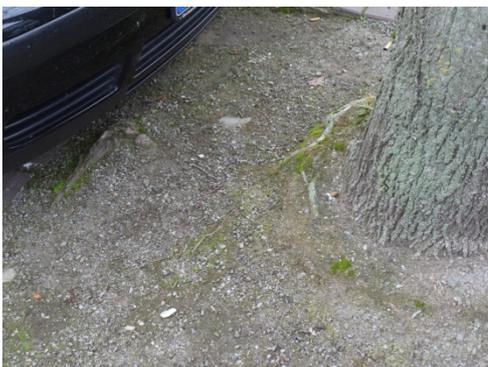
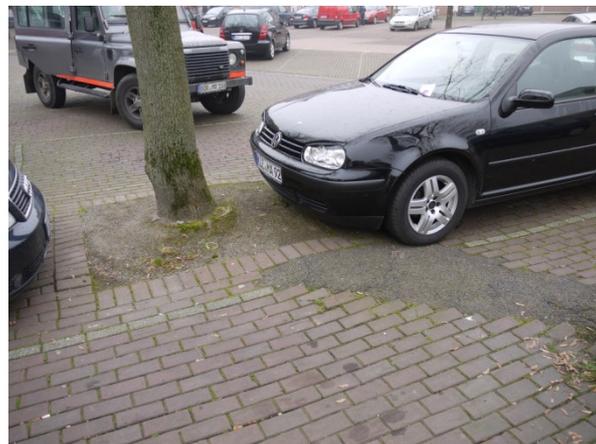
Spitzhorn 17: STU: 97 cm

Vitalitätsstufe: 0-

stark verdichtete Baumscheibe ca.
1,5 x 1,5 Meter,

durch Wurzeldruck starke
Aufwölbungen der angrenzenden
Pflasterflächen

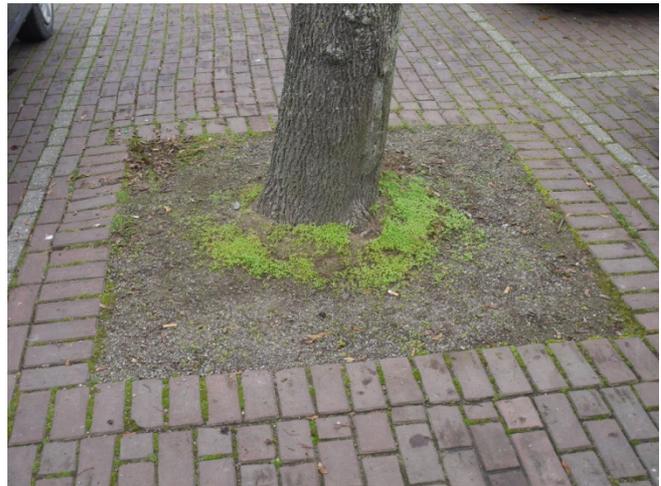
Spitzahorn 18: STU: 95 cm

Vitalitätsstufe: 1

Verringerter
Triebblängenzuwachs, erhöhter
Totholzanteil

stark verdichtete Baumscheibe
ca. 1,5 x 1,5 Meter,

durch Wurzelndruck leichte Aufwölbungen der angrenzenden Pflasterflächen

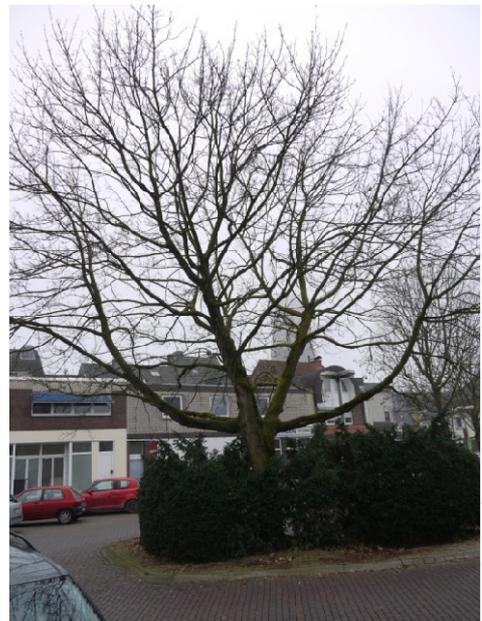
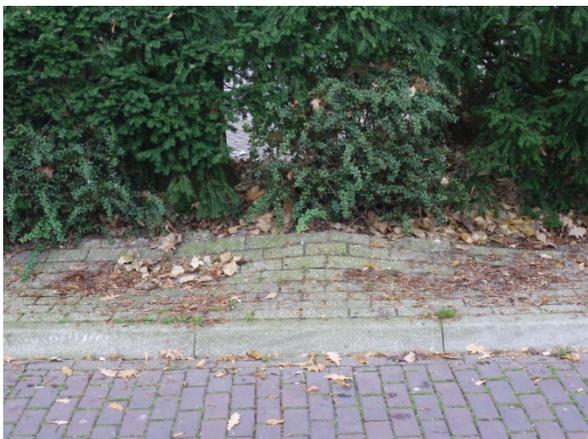
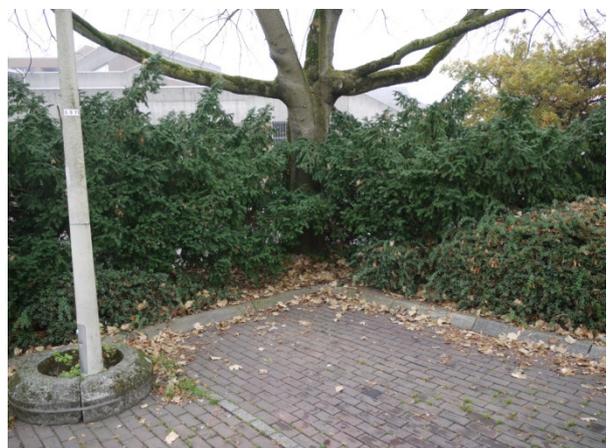
Spitzahorn 19: STU: 170 cm

Vitalitätsstufe: 0

Leicht erhöhter Totholzanteil, bei
weitausladendem Kronenaufbau normales
Entwicklungsstadium,

relativ große aber unregelmäßig
strukturierte Baumscheibe,
massive Aufwölbungen der
angrenzenden Pflasterflächen

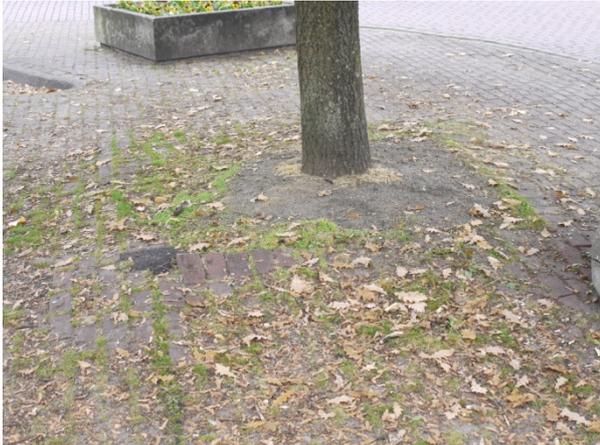
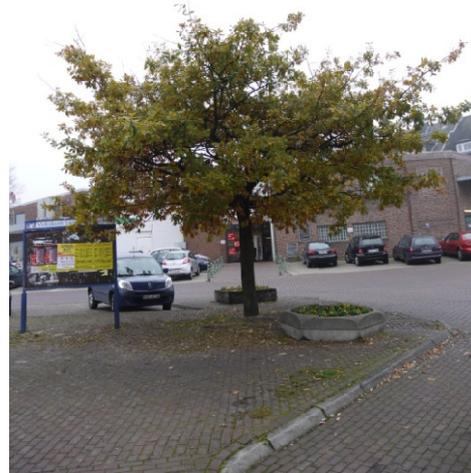
Eiche 20: STU: 85 cm

Vitalitätsstufe: 1

Spitzendürre, untypisch abgeflachter Habitus durch fehlenden bzw. abgestorbenen Mitteltrieb

durch Wurzelndruck starke Aufwölbungen der angrenzenden Pflasterflächen

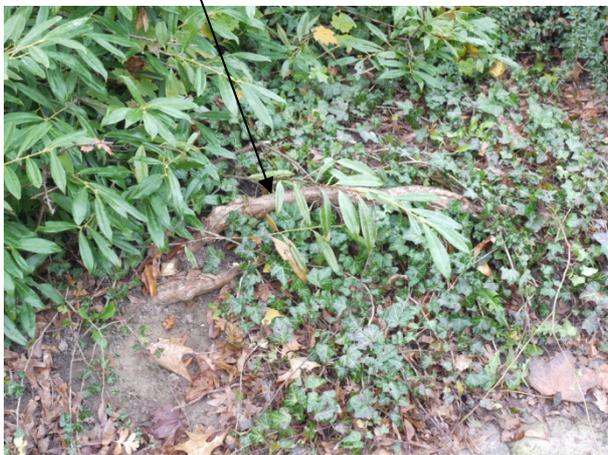
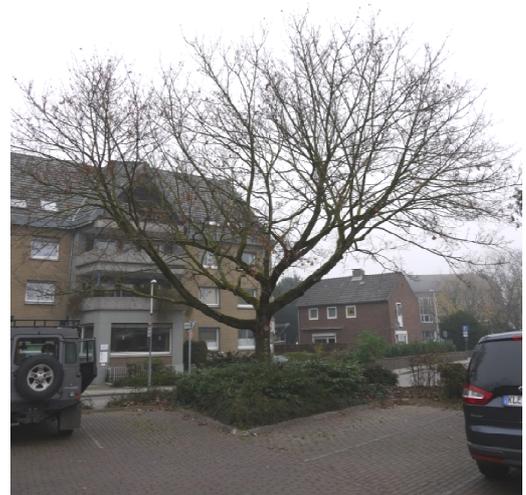
Spitzahorn 21: STU: 135 cm

Vitalitätsstufe: 0-

Normal und breitkronig entwickelter Baum, aber erhöhter Totholzanteil,

große Baumscheibe, Baum steht allerdings erhöht über dem Bodenniveau, dadurch Wurzeln im Laufe der Zeit freigelegt

Möglicherweise wäre bei einigen Bäumen, hier z.B. der Spitzahorn 21, durch seinen erhöhten Standort, auch die Standsicherheit eingeschränkt, da die statisch wirksame Wurzelplatte stark verkleinert wird. Genauere Aussagen zur Standsicherheit und Auswirkungen können erst gemacht werden, wenn die Planungen für den zukünftigen Verlauf der Zufahrt zum Neumarkt abgeschlossen sind.

Bei den Planungen sollte jedoch auch berücksichtigt werden, dass der Spitzahorn 21 einen sehr niedrigen Kronenansatz besitzt und die Krone breit ausladend aufgebaut ist.

Wird die Zufahrt in Richtung des bestehenden Gebäudes verlegt, ist ein Abstand von mindestens fünf Metern zum Stammfuß erforderlich.

Erst in dieser Entfernung kann bei dem Baum, durch entsprechend massive Schnittmaßnahmen die für die Durchfahrt von LKW's benötigte Lichtraumprofilhöhe von 4,5 m hergestellt werden.
