# Baumgutachten

## 25 Bäume

**Standort:** Emmerich, Neumarkt

**Beurteilung von 25 Bäumen aus statischer und baumbiologischer Sicht**

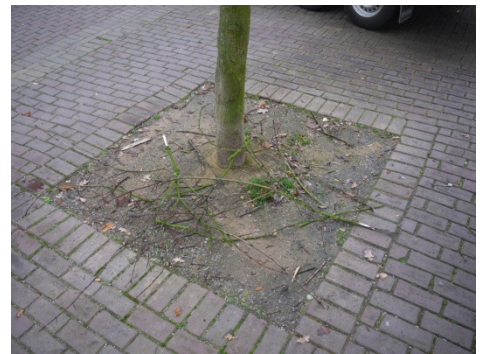
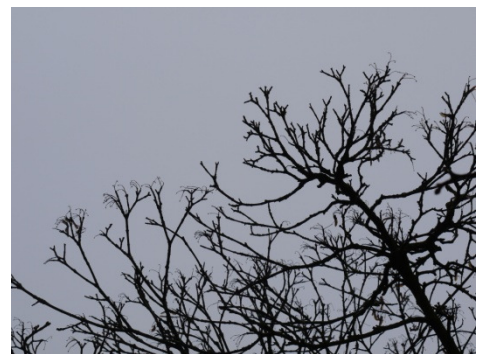
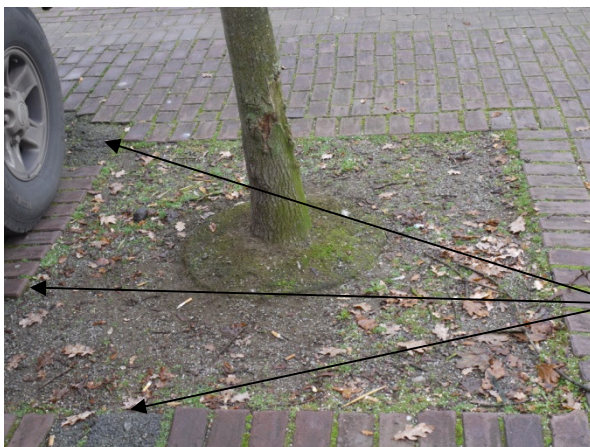
### **Kugelhorn 4: STU: 54 cm**

**Vitalitätsstufe: 2-**

Nur geringes Kronenvolumen, verkürzter  
Triebblängenzuwachs, Baumscheibe ca. 1,2 x 1,2  
Meter,

durch Wurzeldruck  
Aufwölbungen der  
angrenzenden Pflasterflächen

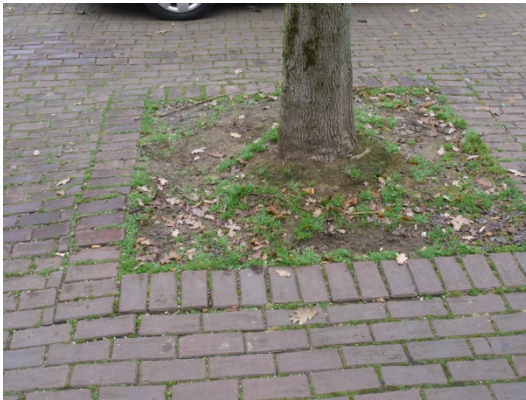
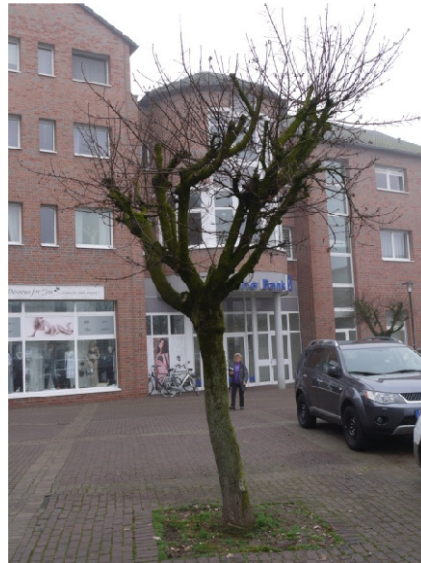
**Kugelhorn 5: STU: 69 cm**

**Vitalitätsstufe: 2-**

Krone komplett zurückgeschnitten, Teile der Krone kein Neuaustrieb,

Restkrone nur schwacher und kurztriebiger Aufbau einer Sekundärkrone

Stark verdichtete, ca. 1,2 x 1,2 m kleine Baumscheibe, angrenzende Pflasterflächen durch Wurzeldruck angehoben

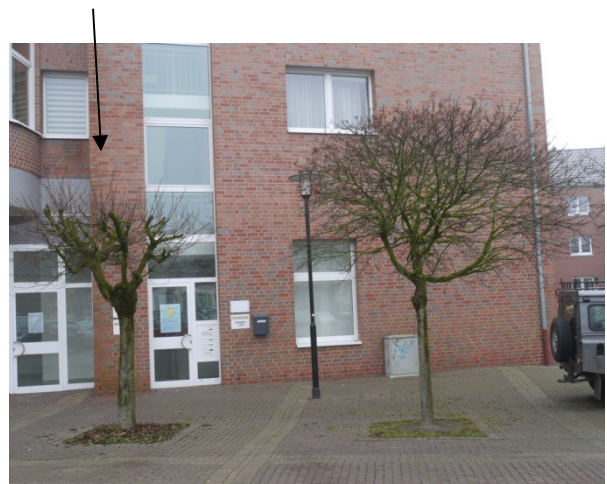
**Kugelhorn 6: STU: 68 cm**

**Vitalitätsstufe: 2-**

Krone komplett zurückgeschnitten, nur schwacher und kurztriebiger Aufbau einer Sekundärkrone

Stark verdichtete, ca. 1,2 x 1,2 m kleine Baumscheibe, angrenzende Pflasterflächen durch Wurzeldruck angehoben

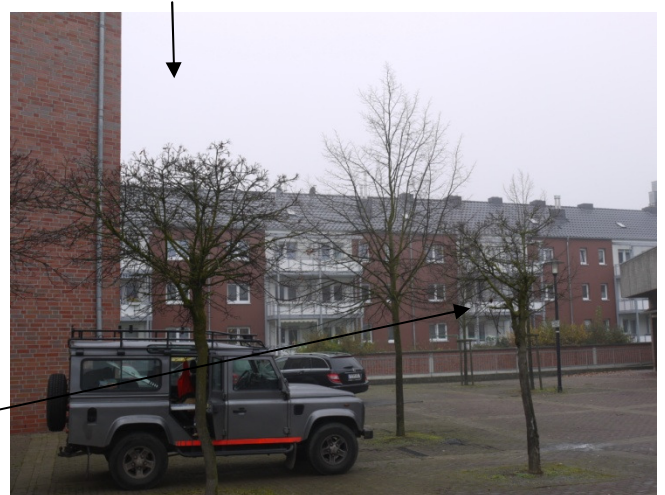
**Kugelhorn 8: STU: 40 cm**

**Vitalitätsstufe: 1**

geringe Vorschäden,  
schwachwüchsiger,

Baumscheibe ca. 1,2 x 1,2 Meter,  
durch Wurzeldruck leichte  
Aufwölbungen der angrenzenden  
Pflasterflächen

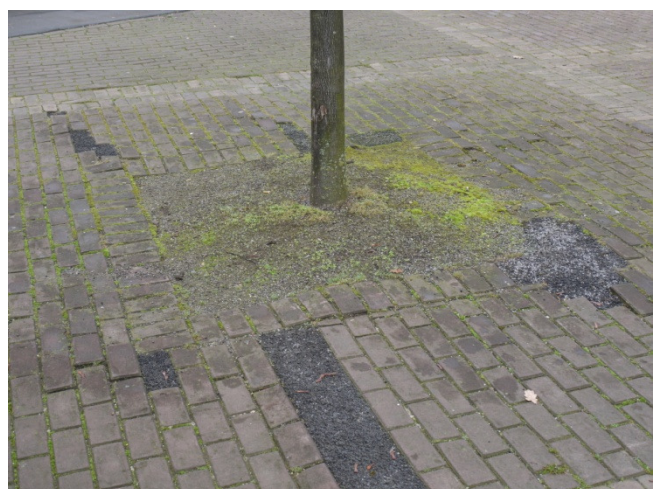
**Linde 10: STU: 42 cm**

**Vitalitätsstufe: 1**

Verringerte Verzweigungsstruktur,  
kurztriebig,

Baumscheibe ca. 1,2 x 1,2 Meter,  
durch Wurzeldruck starke  
Aufwölbungen der angrenzenden  
Pflasterflächen

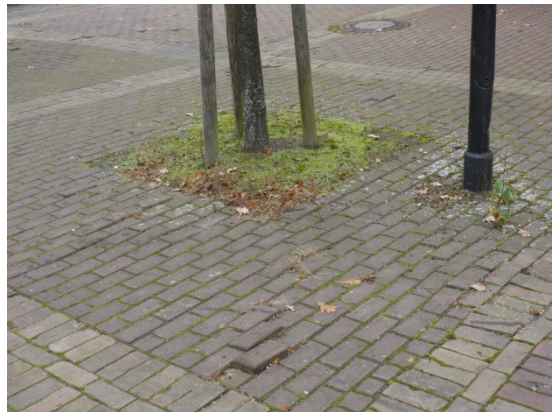
**Linde 11: STU: 39 cm**

**Vitalitätsstufe: 1**

Verringerte Verzweigungsstruktur,  
kurztriebig,

Baumscheibe ca. 1,2 x 1,2 Meter, durch  
Wurzeldruck Aufwölbungen der  
angrenzenden Pflasterflächen

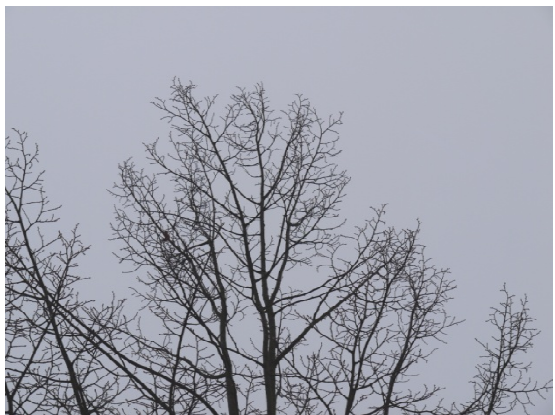
**Linde 12: STU: 38 cm**

**Vitalitätsstufe: 1**

Verringerte Verzweigungsstruktur,  
kurztriebig,

Baumscheibe ca. 1,2 x 1,2 Meter, durch  
Wurzeldruck Aufwölbungen der  
angrenzenden Pflasterflächen

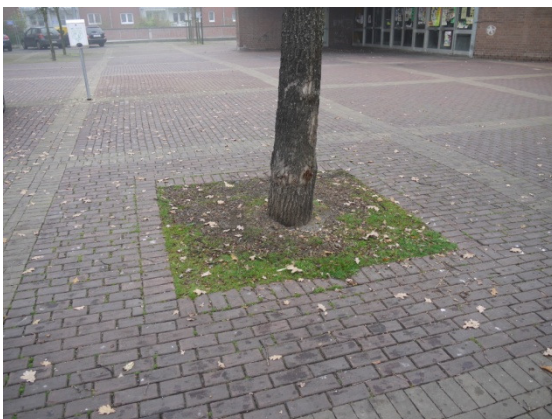
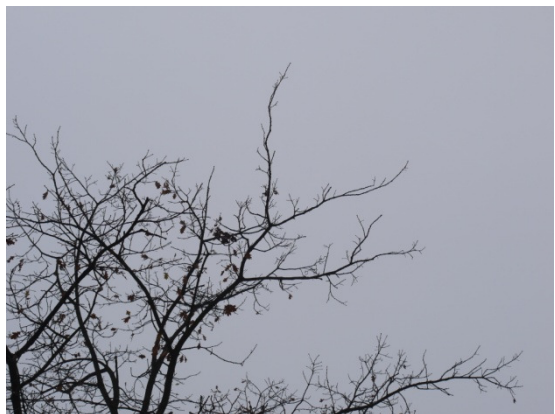
**Eiche 13: STU: 95 cm**

**Vitalitätsstufe: 2**

Verringerte Verzweigungsstruktur,  
erhöhter Totholzanteil

Baumscheibe ca. 1,8 x 1,8 Meter,  
durch Wurzeldruck Aufwölbungen  
der angrenzenden Pflasterflächen

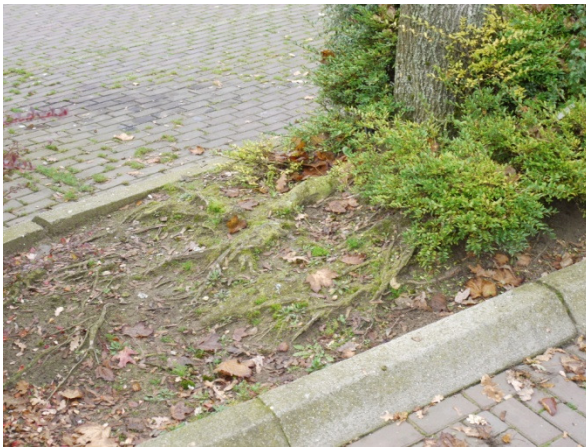
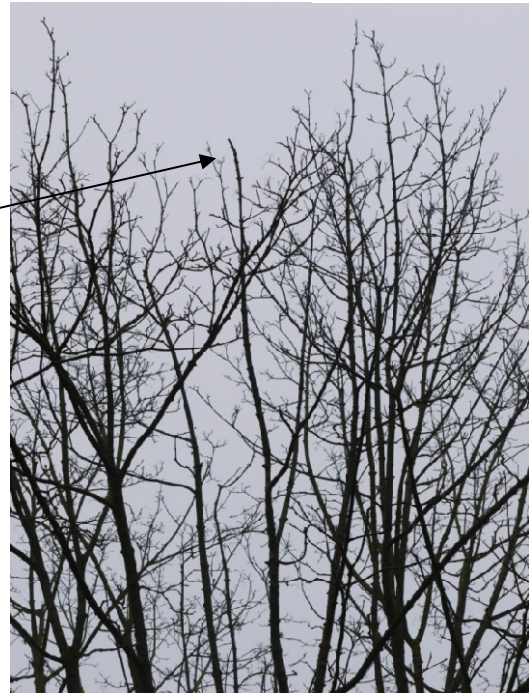
**Spitzahorn 14: STU: 112 cm**

**Vitalitätsstufe: 2**

Mangelnde Verzweigungsstruktur, erhöhter  
Totholzanteil in der Kronenperipherie

Nur schmale Baumscheibe zwischen den  
Fahrspuren,

oberflächennahe Wurzeln  
freigelegt und geschädigt

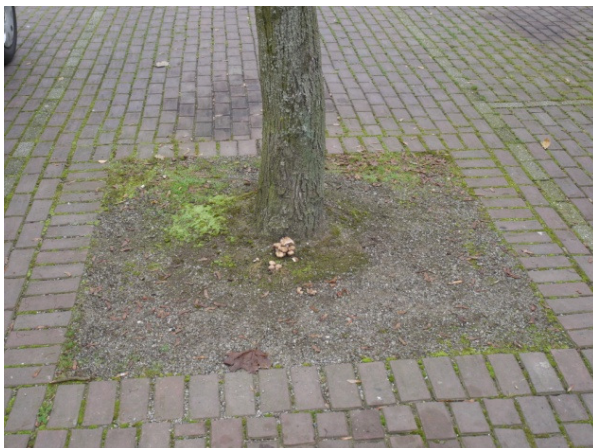
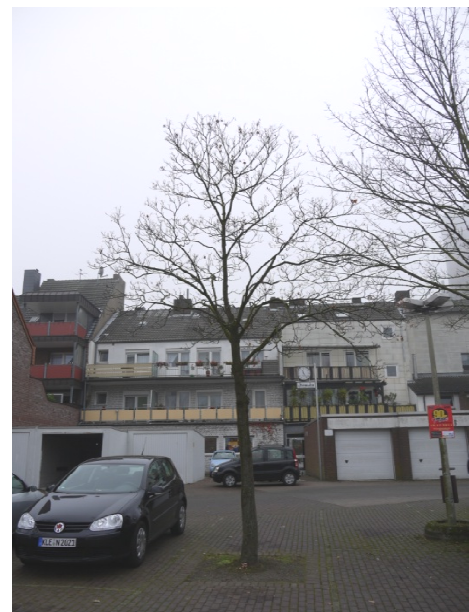
**Spitzahorn 15: STU: 61 cm**

**Vitalitätsstufe: 2-**

Extrem schwachwüchsig,

stark verdichtete Baumscheibe ca. 1,5 x 1,5  
Meter,

durch Wurzeldruck geringe  
Aufwölbungen der  
angrenzenden Pflasterflächen

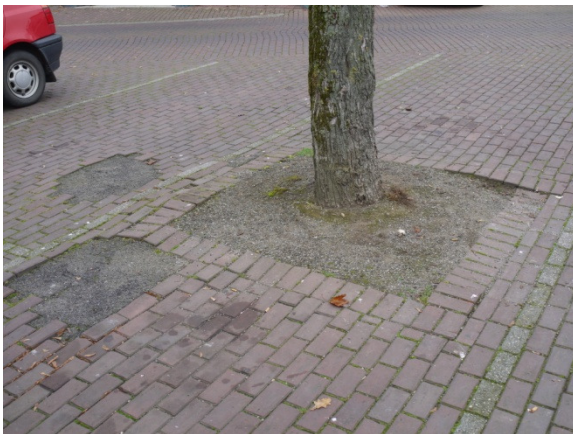
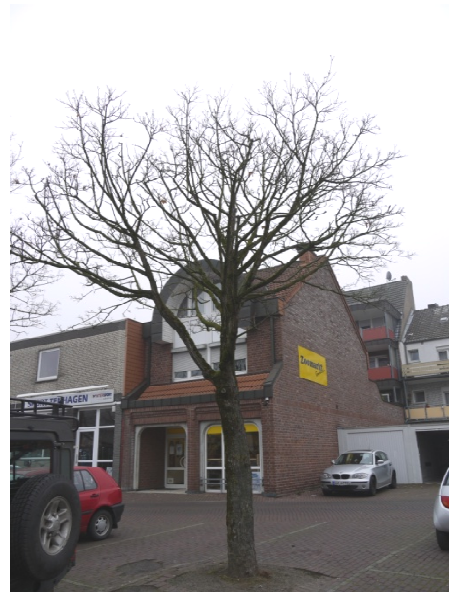
**Spitzahorn 16: STU: 106 cm**

**Vitalitätsstufe: 2-**

Extrem schwachwüchsig,

stark verdichtete Baumscheibe ca. 1,5 x 1,5  
Meter,

durch Wurzeldruck starke  
Aufwölbungen der  
angrenzenden Pflasterflächen

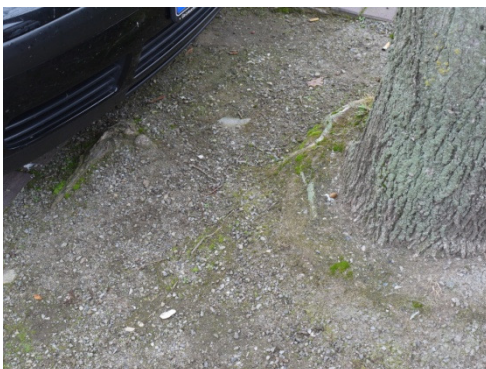
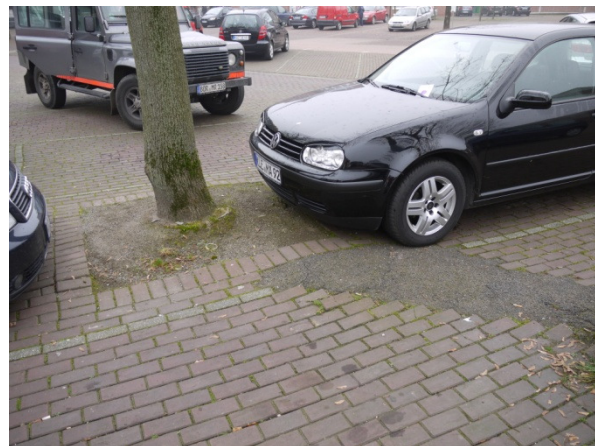
**Spitzahorn 17: STU: 97 cm**

**Vitalitätsstufe: 0-**

stark verdichtete Baumscheibe ca.  
1,5 x 1,5 Meter,

durch Wurzeldruck starke  
Aufwölbungen der angrenzenden  
Pflasterflächen

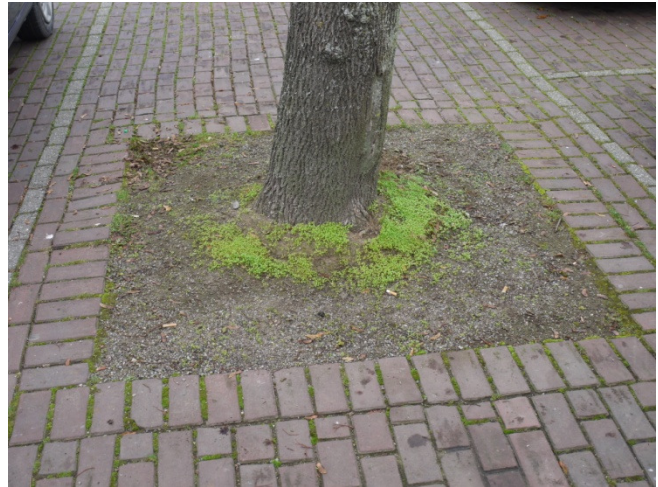
**Spitzahorn 18: STU: 95 cm**

**Vitalitätsstufe: 1**

Verringerter

Triebblängenzuwachs, erhöhter

Totholzanteil

stark verdichtete Baumscheibe

ca. 1,5 x 1,5 Meter,

durch Wurzeldruck leichte Aufwölbungen der angrenzenden Pflasterflächen

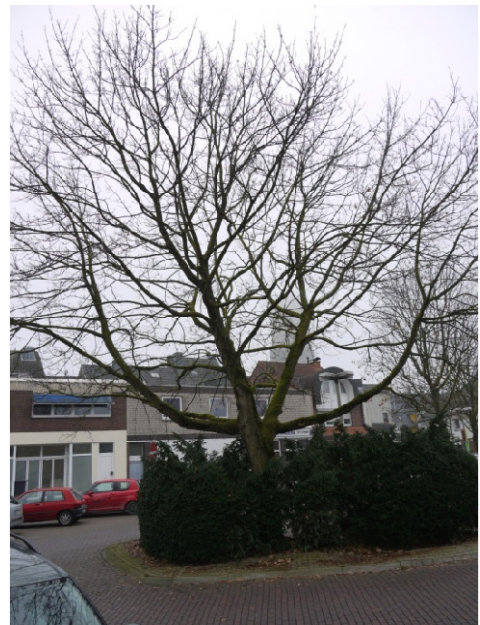
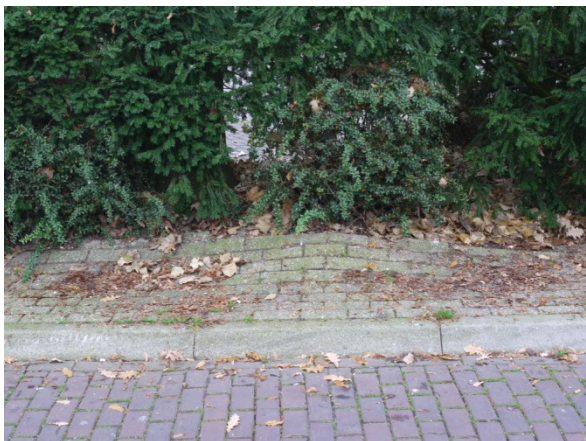
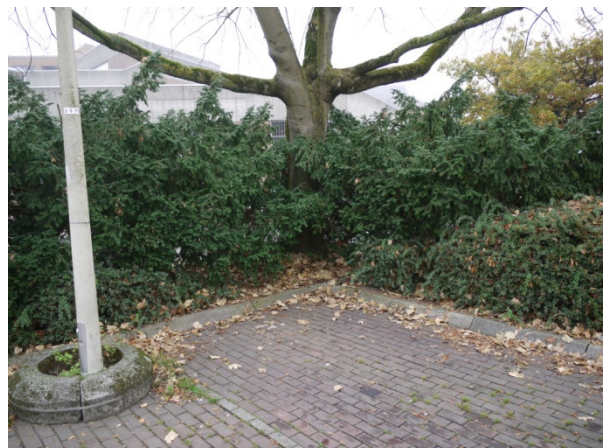
**Spitzahorn 19: STU: 170 cm**

**Vitalitätsstufe: 0**

Leicht erhöhter Totholzanteil, bei

weitausladendem Kronenaufbau normales

Entwicklungsstadium,

relativ große aber unregelmäßig

strukturierte Baumscheibe,

massive Aufwölbungen der

angrenzenden Pflasterflächen

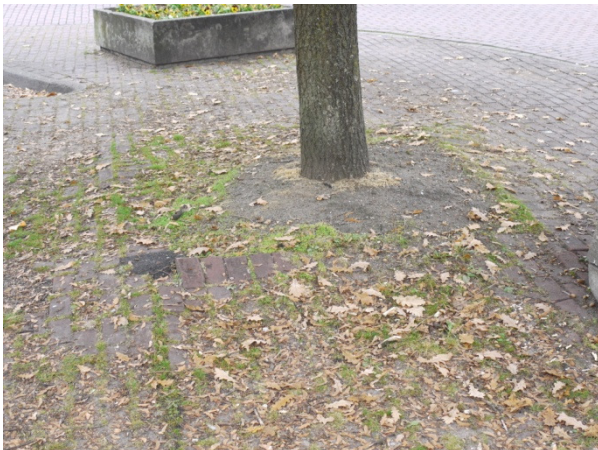
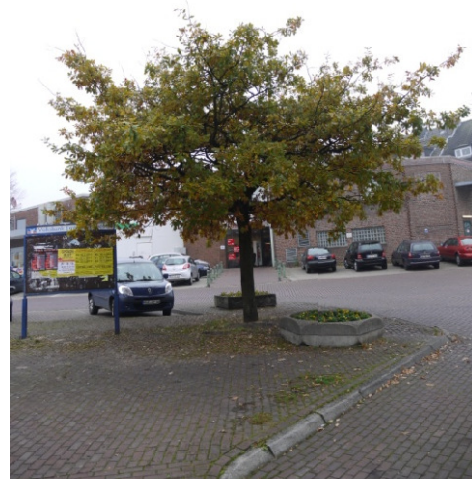
**Eiche 20: STU: 85 cm**

**Vitalitätsstufe: 1**

Spitzendürre, untypisch abgeflachter  
Habitus durch fehlenden bzw.  
abgestorbenen Mitteltrieb

durch Wurzeldruck starke  
Aufwölbungen der  
angrenzenden Pflasterflächen

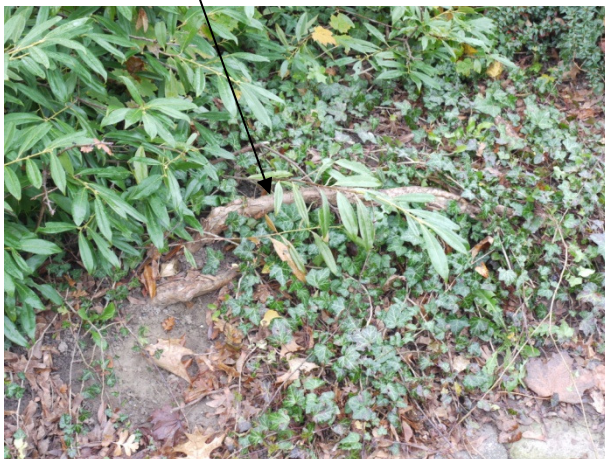
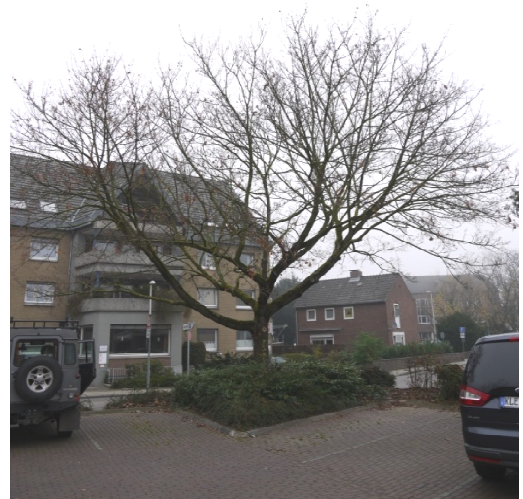
**Spitzahorn 21: STU: 135 cm**

**Vitalitätsstufe: 0-**

Normal und breitkronig entwickelter Baum,  
aber erhöhter Totholzanteil,

große Baumscheibe, Baum steht allerdings  
erhöht über dem Bodenniveau, dadurch  
Wurzeln im Laufe der Zeit freigelegt

Möglicherweise wäre bei einigen Bäumen, hier z.B. der Spitzahorn 21, durch seinen erhöhten Standort, auch die Standsicherheit eingeschränkt, da die statisch wirksame Wurzelplatte stark verkleinert wird. Genauere Aussagen zur Standsicherheit und Auswirkungen können erst gemacht werden, wenn die Planungen für den zukünftigen Verlauf der Zufahrt zum Neumarkt abgeschlossen sind.

Bei den Planungen sollte jedoch auch berücksichtigt werden, dass der Spitzahorn 21 einen sehr niedrigen Kronenansatz besitzt und die Krone breit ausladend aufgebaut ist.

Wird die Zufahrt in Richtung des bestehenden Gebäudes verlegt, ist ein Abstand von mindestens fünf Metern zum Stammfuß erforderlich.

Erst in dieser Entfernung kann bei dem Baum, durch entsprechend massive Schnittmaßnahmen die für die Durchfahrt von LKW's benötigte Lichtraumprofilhöhe von 4,5 m hergestellt werden.
