Vorstellung der Bauteiluntersuchungen am „Gebäude am Brink“

UMBAU DER GESAMTSCHULE EMMERICH

TRAGWERKSPLANUNG

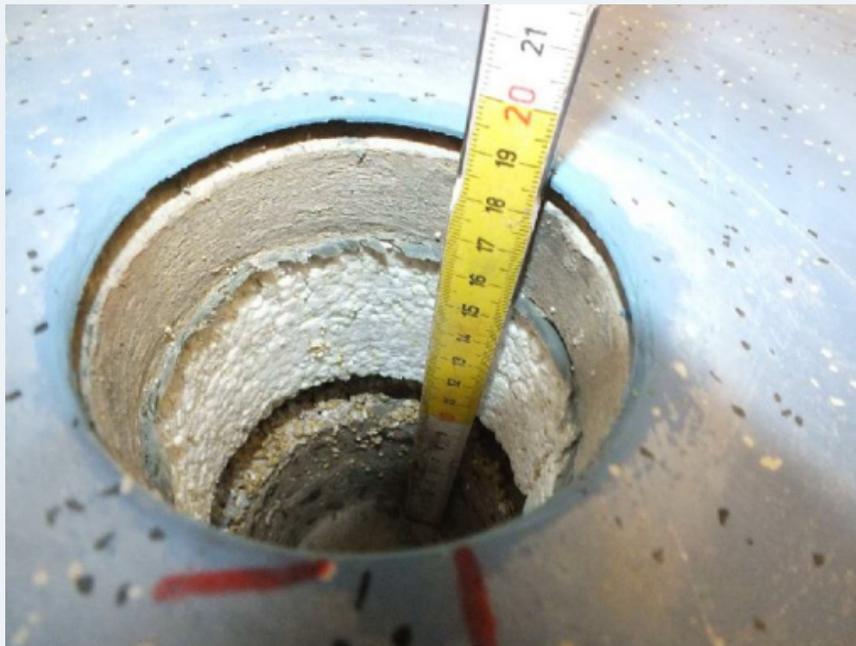
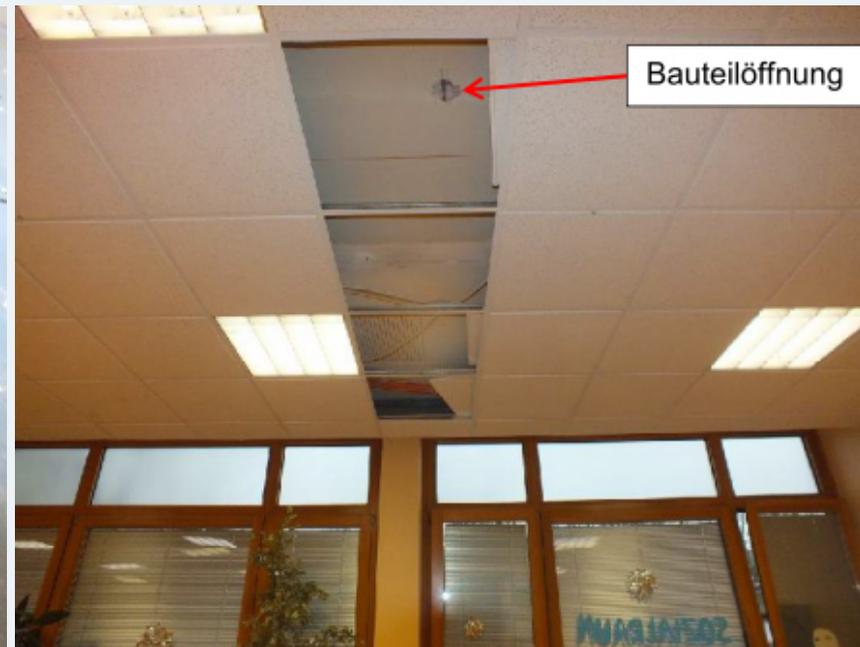
Deckensystem im Klassenzimmer

- Flachdecke ohne Unterzüge
- Deckendicke der tragenden Betonkonstruktion liegt bei ca. $d = 16 \text{ cm}$
- Gesamtdeckenstärke mit Bodenaufbau liegt bei ca. $d = 27 \text{ cm}$

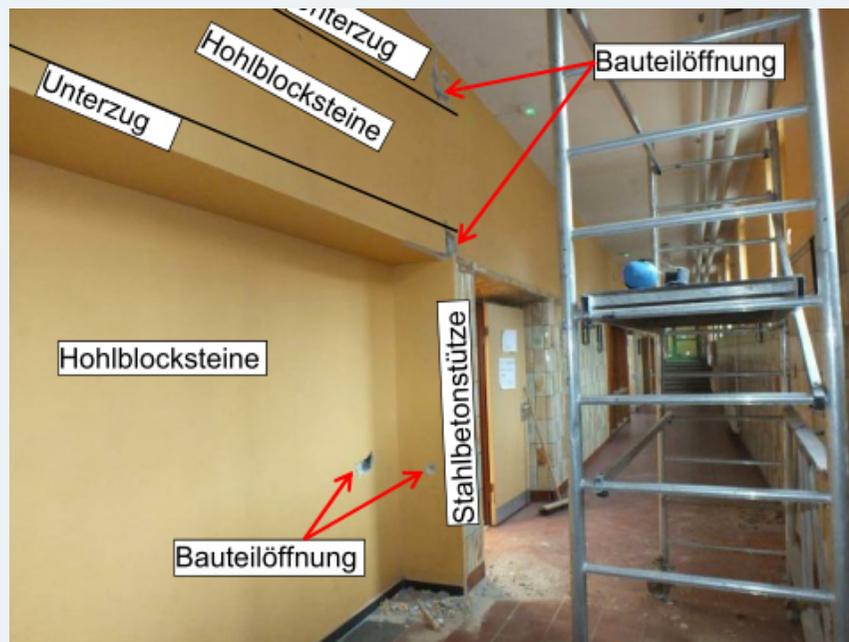
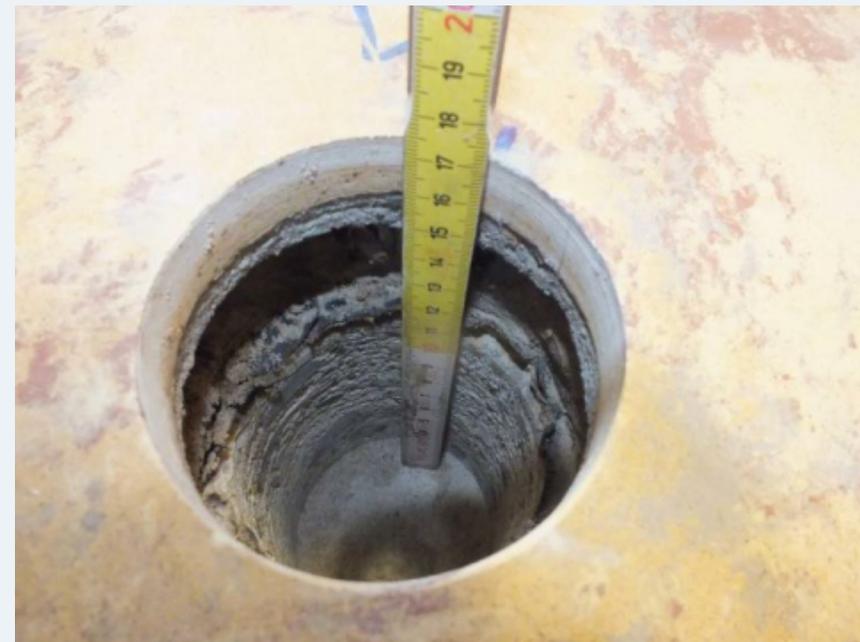
Deckensystem im Flurbereich

- Flachdecke
- Deckendicke der tragenden Betonkonstruktion liegt bei ca. $d = 16 \text{ cm}$
- Gesamtdeckenstärke mit Bodenaufbau liegt bei ca. $d = 24 \text{ cm}$

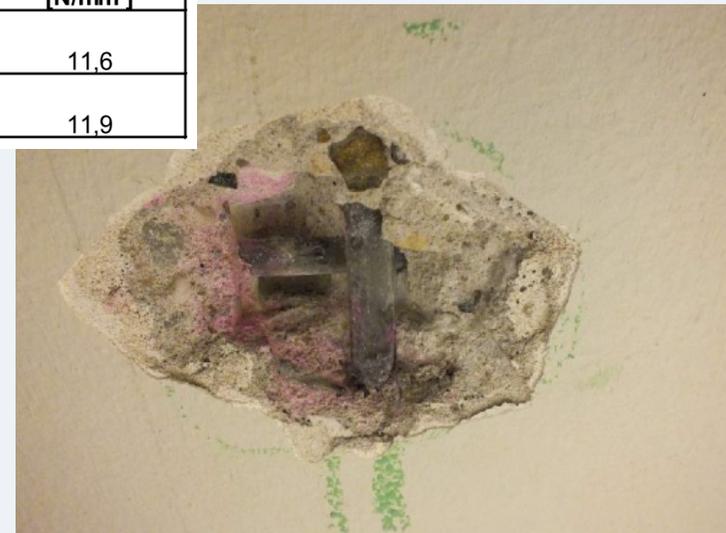
Betonqualität

- Nachweis der Druckfestigkeit nach DIN EN 12 390, Teil 3
- Geringe Betonfestigkeit bei 11,60 N/mm² bei zwei unabhängigen Proben
- Einstufung in ein C 8/10 (entspricht B 10 - fast Magerbetonqualität mit geringem Zementanteil)

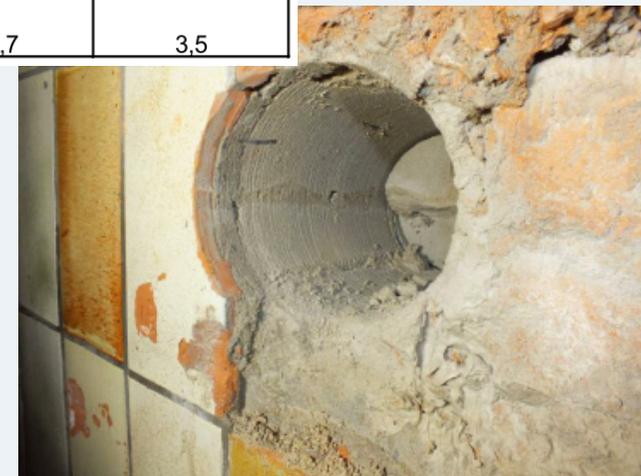
Mauerwerksfestigkeiten

- die Außenwand im EG ist eine tragende Mauerwerkswand
- Kalksandstein mit einer tragenden Schicht von $d = 24,00 \text{ cm}$
- ermittelter Grundwert der Druckspannungen liegt bei $3,50 \text{ N/mm}^2$ (hohe Mauerwerksfestigkeit)

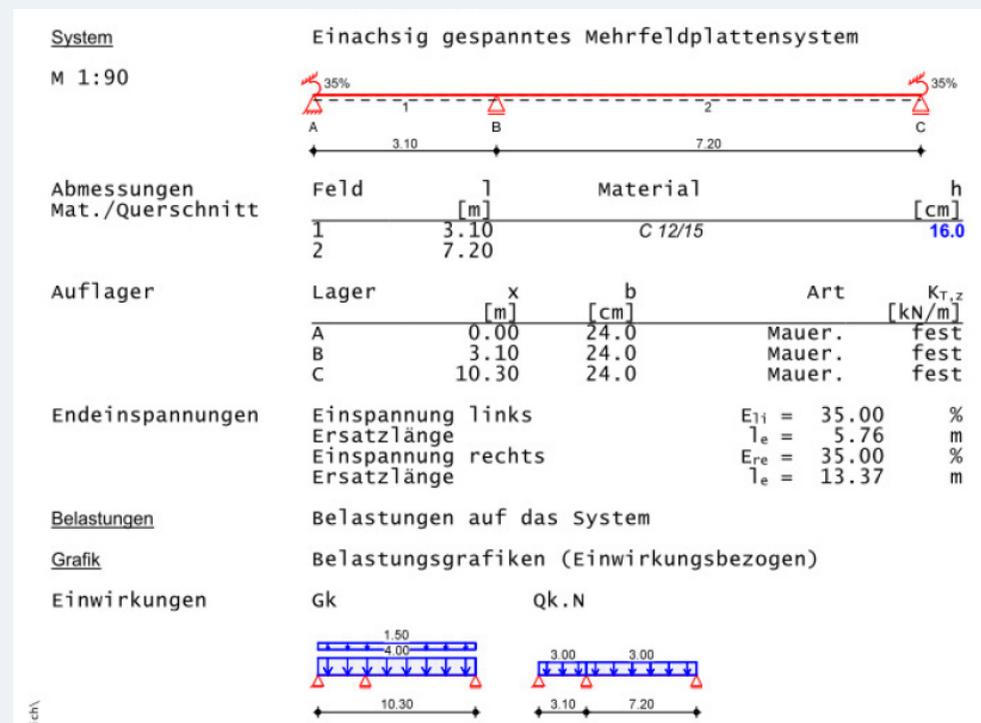
Statische Bewertung

- Erforderliche Feldbewehrung im Klassenzimmer: 11,0 cm²
- Vorhandene Feldbewehrung im Klassenzimmer: 7,54 cm²
- Zusätzliche Maßnahmen notwendig
- z.B. Verstärkung mit Spritzbeton
- **Problem**
- zusätzliche Lasten auf die Gründung, die hierfür nicht ausgelegt ist

- die geforderte Verkehrslast von $3,00 \text{ kN/m}^2$ nach der aktuellen Norm EC 1 ist mit der vorhandenen Bewehrung nicht einzuhalten
- die Anforderungen an eine F-90 Konstruktion für ein öffentliches Gebäude ist nicht gegeben
- die vorhandene Bewehrung entspricht einer Verkehrslast von $1,50 \text{ kN/m}^2$ (Verkehrslasten für Wohn- und Aufenthaltsräume)
- im Bestand sind im Bereich der Deckenkonstruktion keine Schäden (Risse) festzustellen

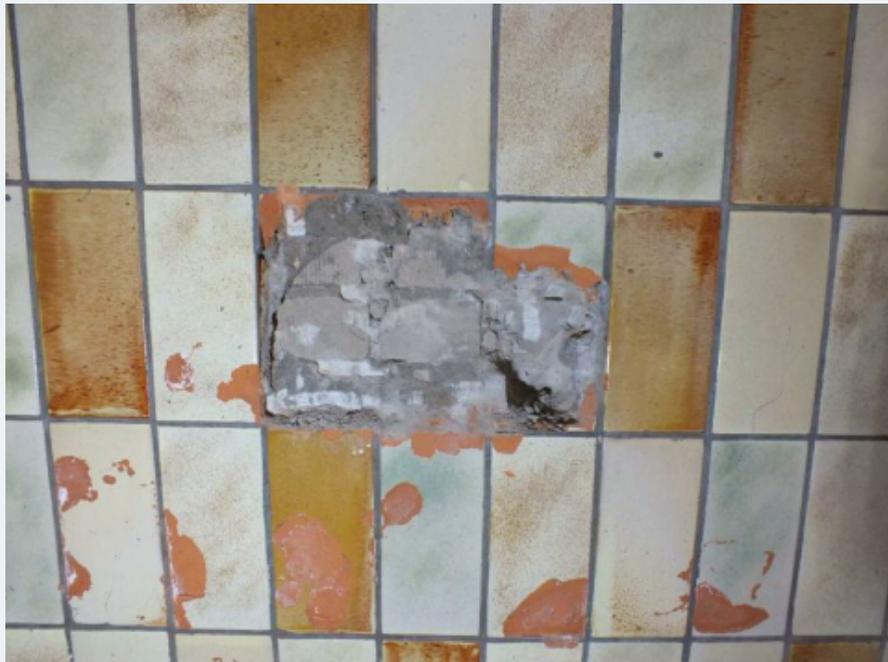
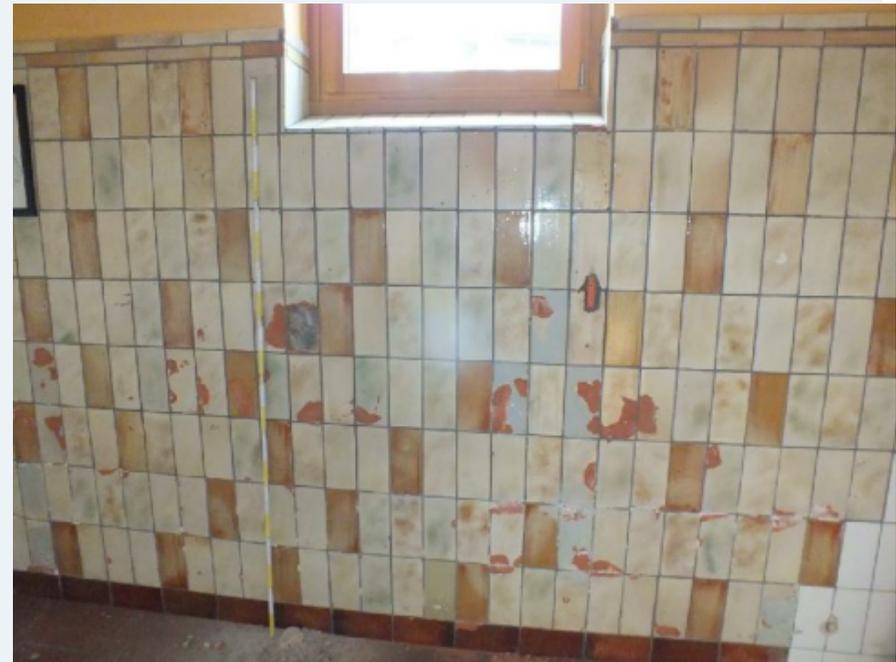
Feuchteschäden an der Außenwand im EG

- Weiße Ausblühungen an abgeplatzten Stellen der Fliesen
 - Durchfeuchtete Kalksandsteinmauerwerk
- => Undichtigkeit in der Außenabdichtung
