**Bau- und Liegenschaftsbetrieb NRW**  
**- Niederlassung Duisburg -**

**Ehemaliger Pionierübungsplatz in Emmerich-Dornick**  
**Liegenschaftsnummer : 300253**  
**Orientierende Gefährdungsabschätzung Phase IIa**

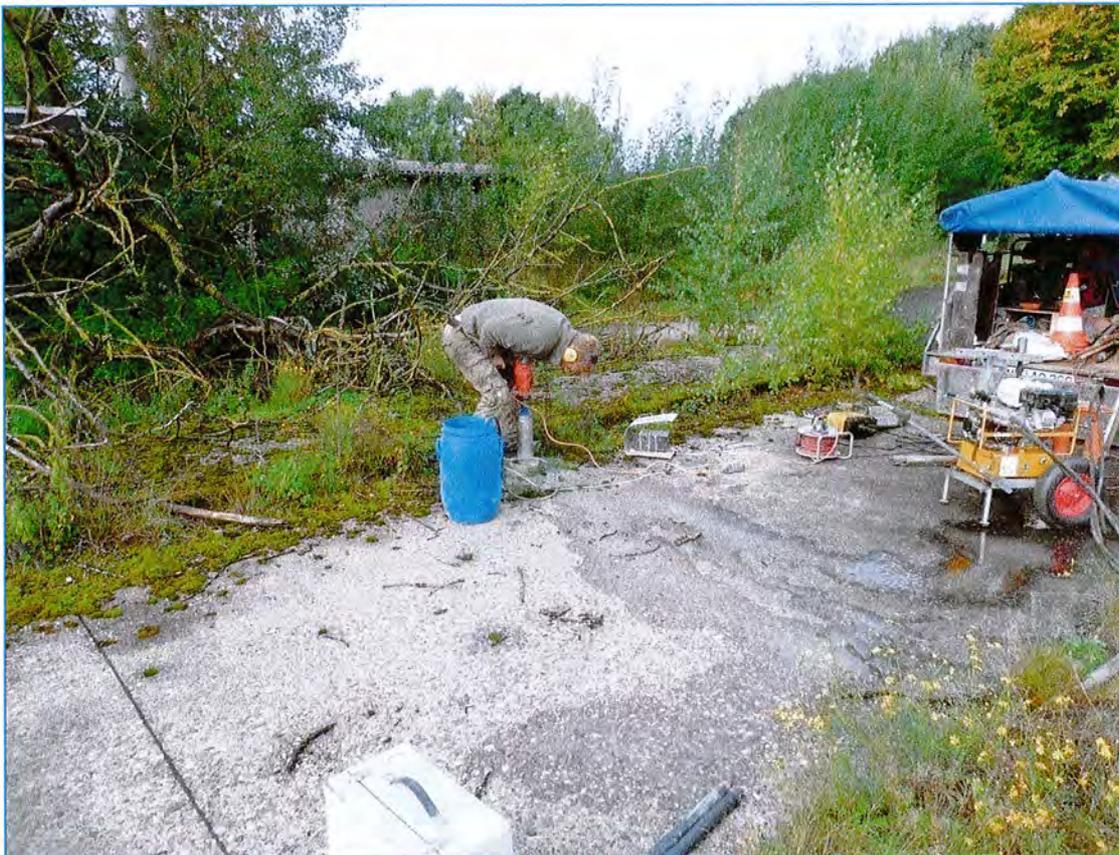
Photo 1

Bei KVF 1 handelt es sich um die ehemalige Betriebstankstelle der Kaserne; die oberirdischen Tanks sowie die Zapfsäulen wurden bereits demontiert.

Der Ehemalige Tankstellenbereich ist durch Betonplatten befestigt, die Plattenstöße sind durch bituminöse Fugenmasse versiegelt.

KVF 1 Ehemaliger Tankstelle

Die KW-Befunde liegen unterhalb der methodenspezifischen Bestimmungsgrenze von 50 mg/kg.

Die Bodenluftuntersuchungen auf BTEX zeigen keine, bzw. nur geringe Spuren von Toluol, Xylol und 1,2,4 Trimethylbenzol an, die in der Summe mit 0,05 mg/m<sup>3</sup> weit unter den LAWA-Prüfwerten liegen.

Der Kontaminationsverdacht für die KVF 1 ist durch die Untersuchungsergebnisse ausgeräumt.

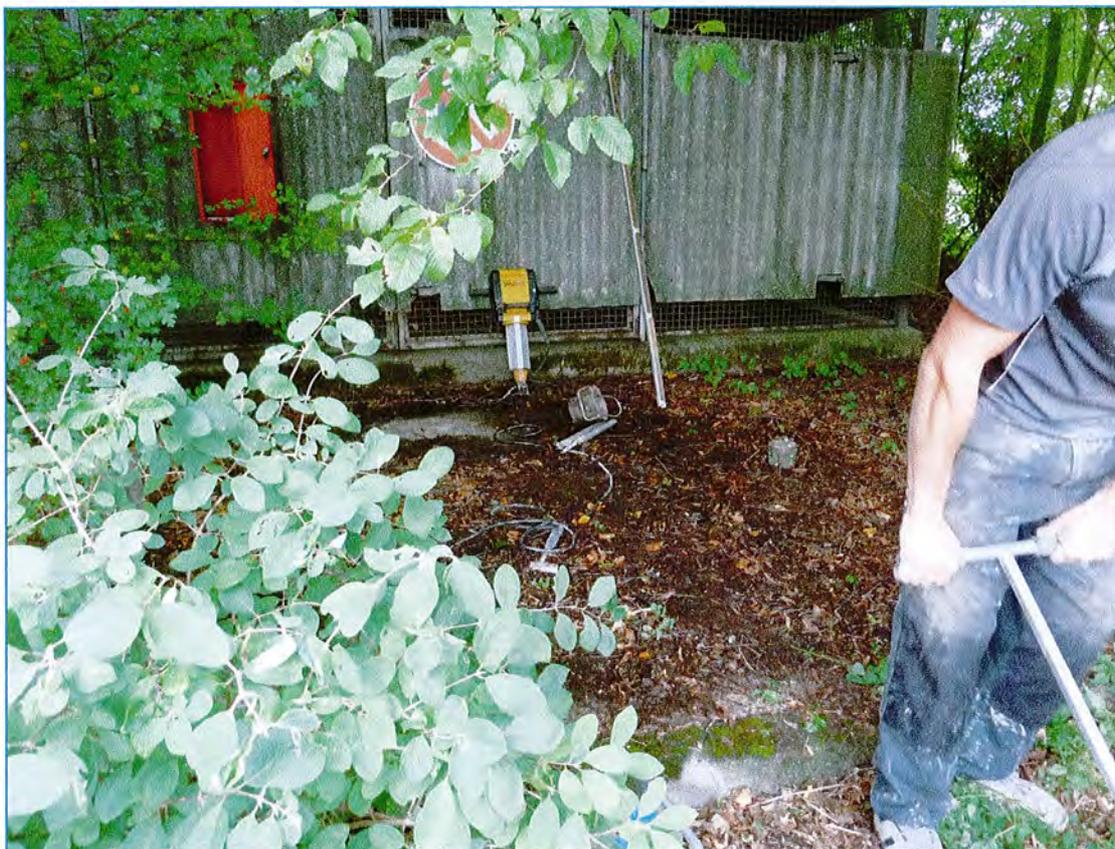
Photo 2

Es handelt sich um einen kleinen, mit Wellasbest und Maschendraht umfriedeten Unterstand, dessen Bodenplatte als Betonwanne ausgebildet ist.

Das Gebäude war zum Zeitpunkt der Untersuchung nicht zugänglich, daher wurde unmittelbar vor dem Eingang eine Bohrung mit Bodenluftbeprobung durchgeführt.

KVF 2, Bohrung vor dem Kanisterlager

Die KW-Befunde liegen unterhalb der methodenspezifischen Bestimmungsgrenze von 50 mg/kg.

Mit einer Aromatensumme von 0,04 mg/m<sup>3</sup> liegen die Gaskonzentrationen deutlich unterhalb des LAWA-Prüfwertes.

Der Kontaminationsverdacht für die KVF 2 ist durch die Untersuchungsergebnisse ausgeräumt.

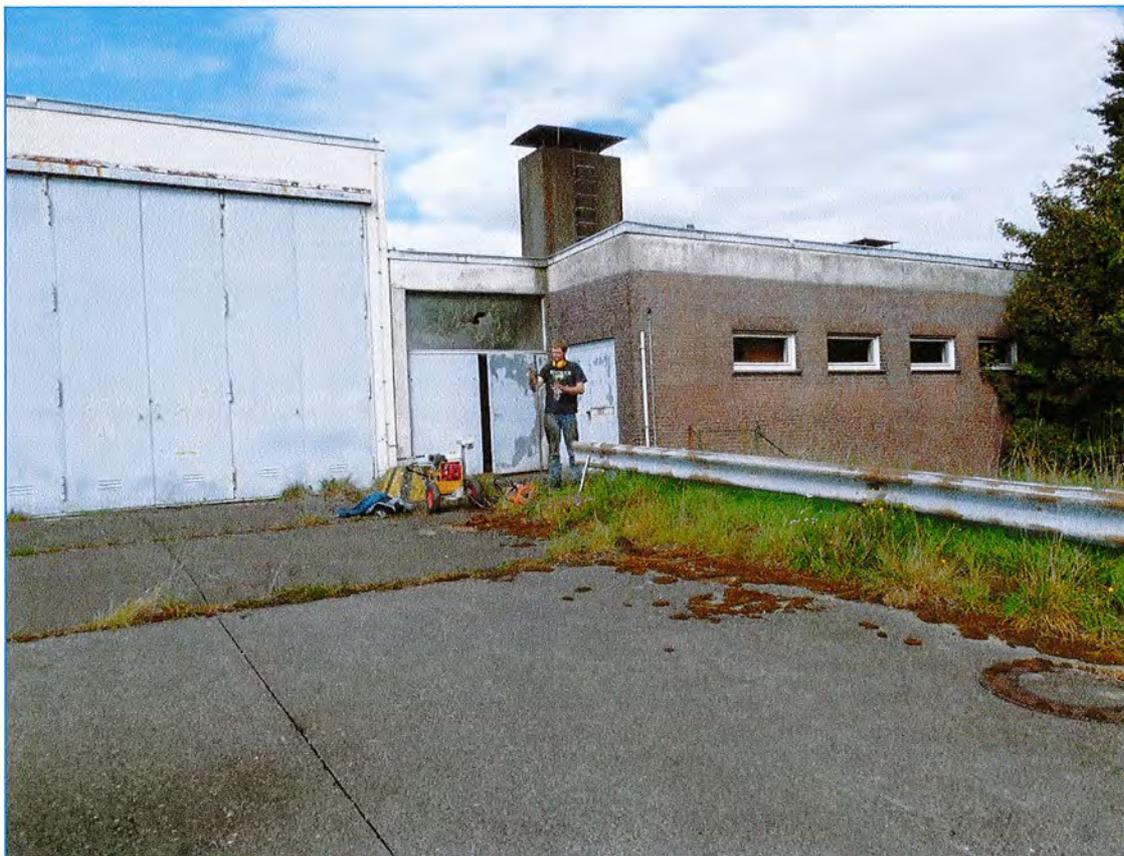
Photo 3

Es handelt sich um den ehemaligen Standort eines oberirdischen, bereits demon-  
tierten, Heizöltanks im Schreinereigebäude.

Der Gebäudeboden ist durch eine 16 cm starke, bewehrte Betonplatte versiegelt.

KVF 4b Sondierung neben HEL-Tank

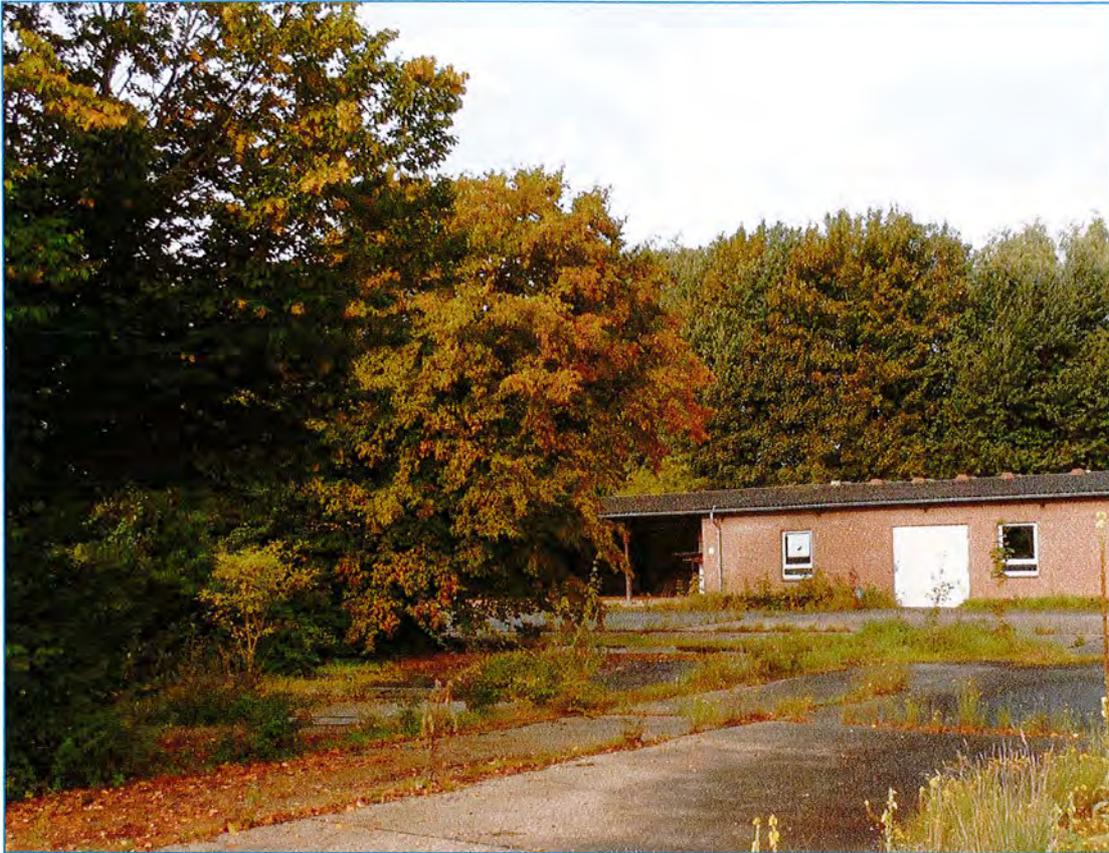
Photo 4

KVF 5 Waschplatz (im Hintergrund: Schreinereigebäude)

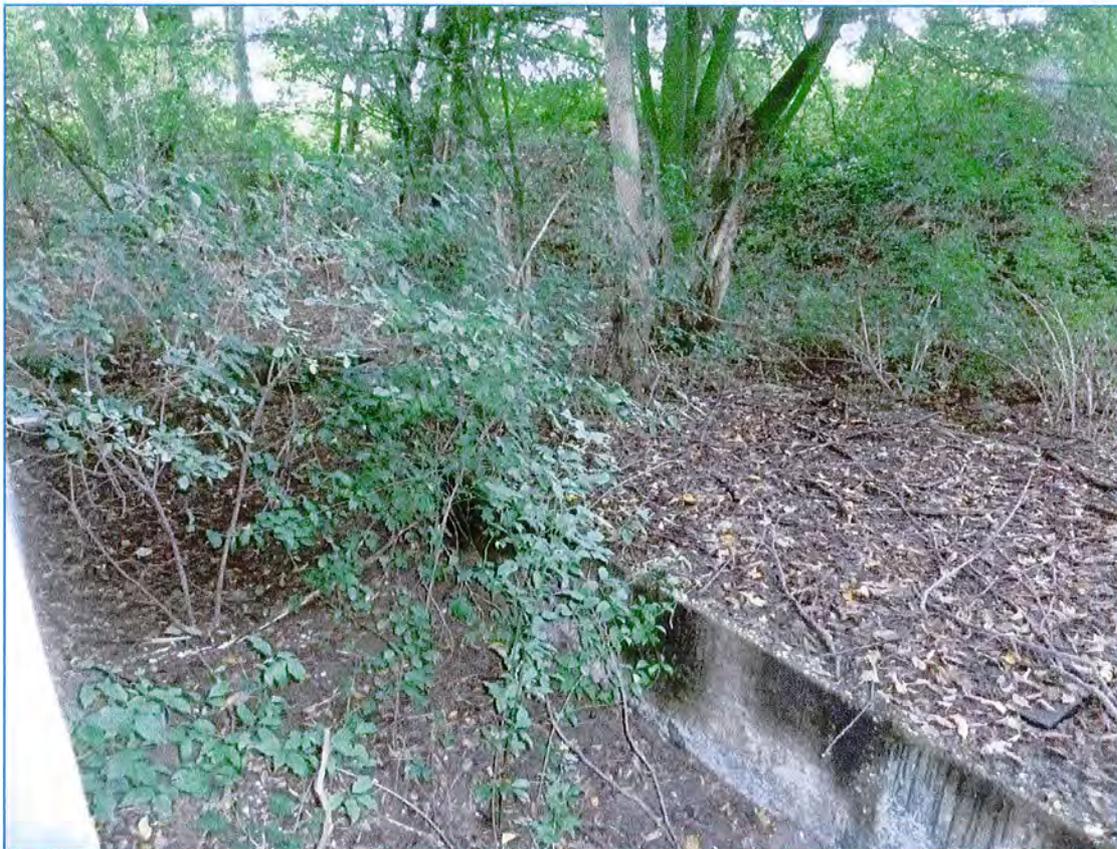
Photo 5

Bei dieser Verdachtsfläche handelt es sich um den Standort, einer unterirdischen Leichtflüssigkeits-Abscheideanlage mit vorgeschaltetem Sandfang.

Die große, monolithische Anlage befindet sich in einem bewachsenen Grünbereich hinter dem Bürogebäude.

KVF 6 Abscheideanlage hinter dem Bürogebäude
