Protokoll Ortsbesichtigung vom 10.01.2013

Bauvorhaben: Erneuerung Radweg Lindenallee in Elte

Grund: Überprüfung der Wurzelintensität unterhalb des Gehweges

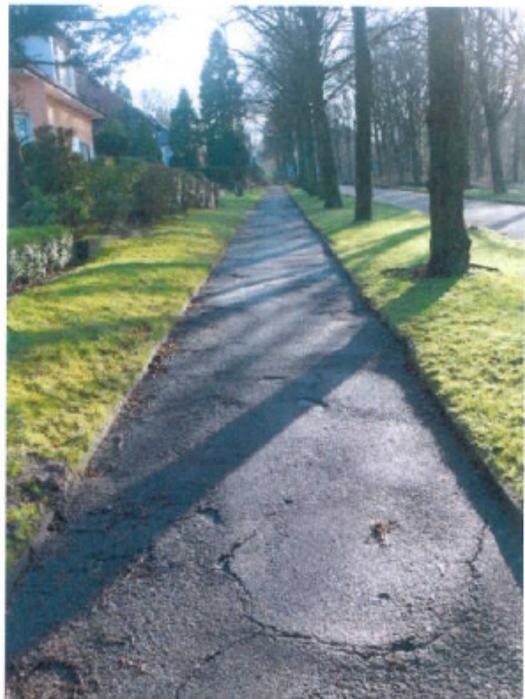
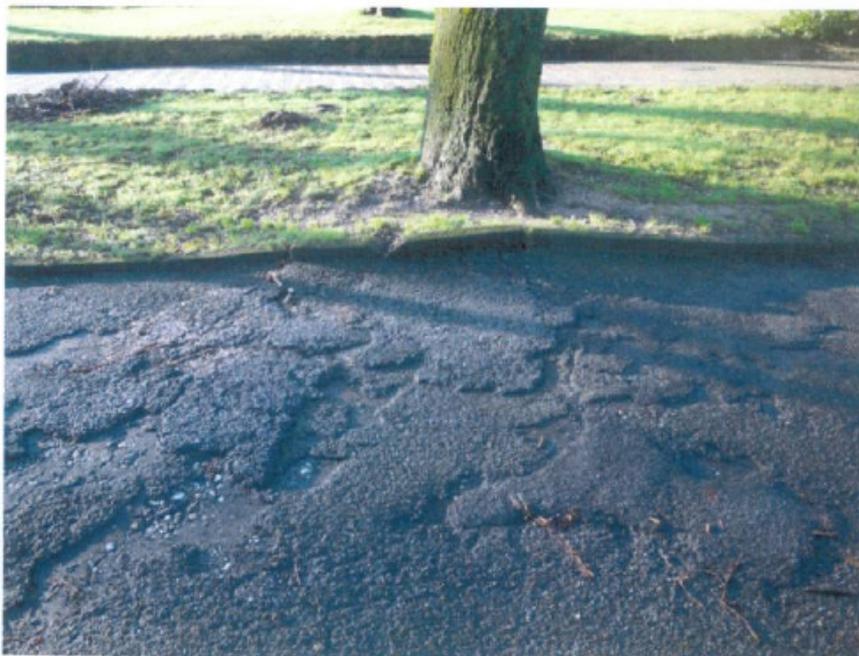
Die Schwarzdecke des Geh-/Radweges weist durch Frostsprengung und Wurzeldruck etc. starke Schäden auf.

Starke Aufwölbungen sind insbesondere durch Wurzeldruck entstanden.

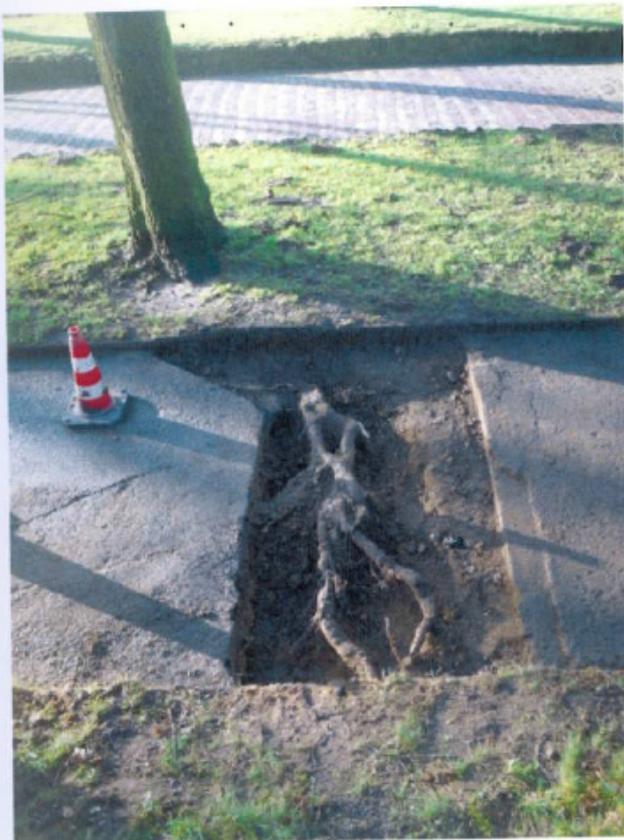
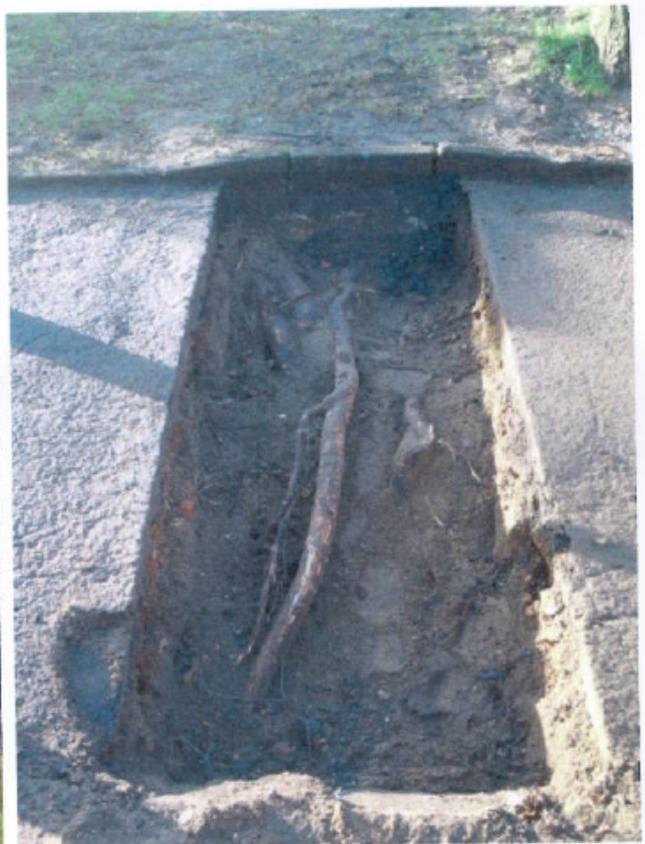
Um das Durchwurzelungsverhalten und die Durchwurzelungsintensität der Linden unterhalb des Geh-/Radweges dokumentieren zu können, war an zwei Stellen des Weges durch Mitarbeiter der Kommunalbetriebe Emmerich der Asphalt aufgenommen und die sich darunter befindlichen Wurzeln freigelegt worden.

Wie auf Grund der Oberflächenbeschaffenheit des Gehweges und der räumlichen Nähe der Linden zum Gehweg zu vermuten, befinden sich zahlreiche und starke Wurzeln unmittelbar unterhalb des Asphaltbelages.

Die Wurzeln unterwurzeln den Gehweg in die angrenzenden Grünflächen hinein.

Aus Sachverständigensicht ist der Ausbau des Geh-/Radweges, ohne eine nachfolgende Schädigung der Linden, nur durch das Überbauen des bestehenden Asphaltbelages ohne entsprechende Tiefbauarbeiten möglich.

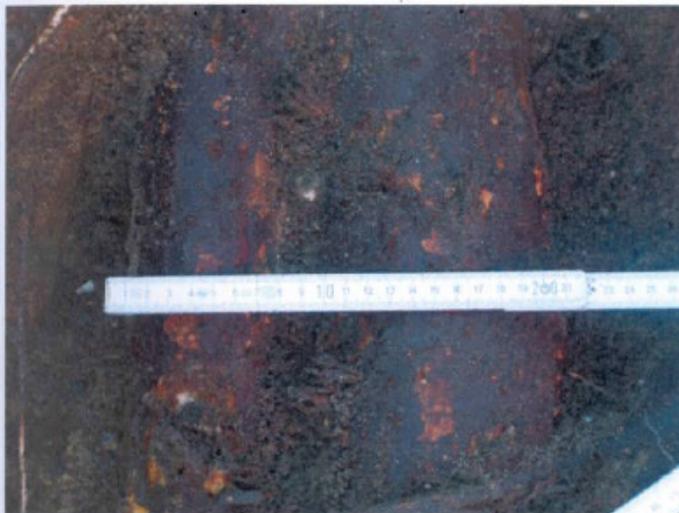
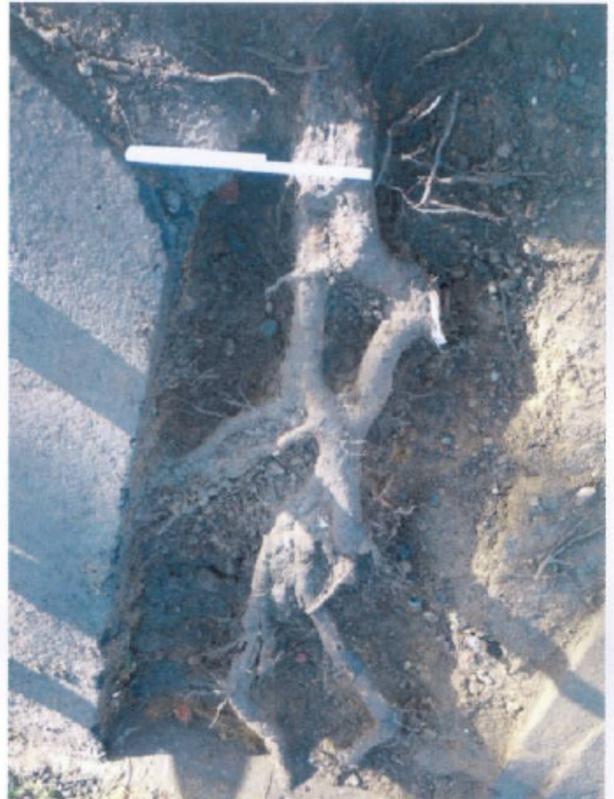
Die Ausbreitungsrichtung und Intensität der Wurzel ausbreitung ist an den unterschiedlichen Formen der Aufwölbungen der Asphaltierung nachzuvollziehen.

Sind diese Aufwölbungen streifenförmig und unregelmäßiger, wurden sie durch das sekundäre Dickenwachstum einzelner oder weniger Wurzeln hervorgerufen, welche die Bettung des Asphalttes durchwachsen haben und die anschließenden Grünflächen erschlossen haben.

Die aufgefundenen Starkwurzeln haben einen Durchmesser von bis zu 12 cm.

Da der Belag zudem porös ist, befinden sich in den Hohlräumen und lockeren Abschnitten des Unterbaues zahlreiche Fein- und Grobwurzeln.
