**Maßnahmen zur Verbesserung  
der Situation bei Starkregenereignissen  
In Elten  
Europastraße / Im Haag / Fortunastraße**

=> Variantenanalyse durch PRG und GELSENWASSER AG anhand GEP 2012 und aktueller hydraulischer Berechnungen

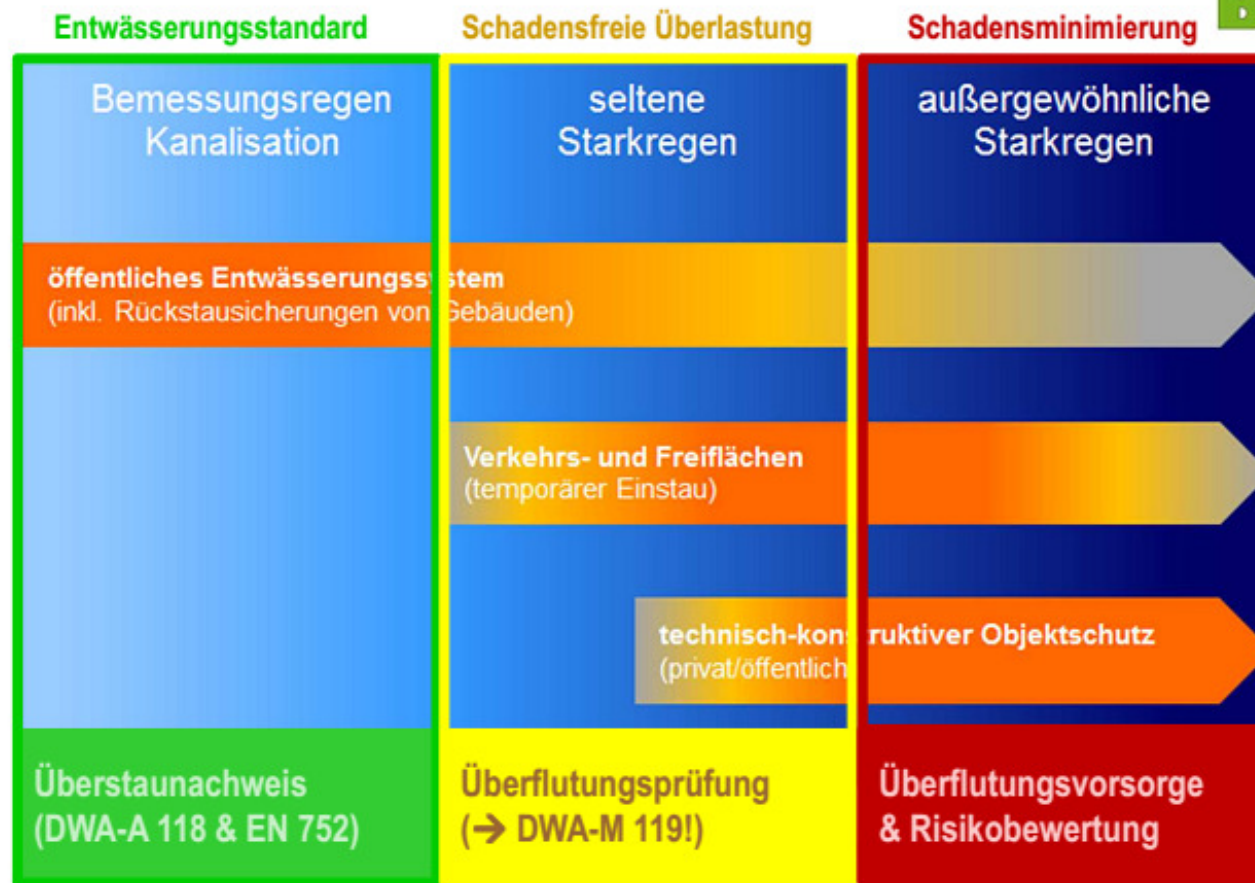
Grafische Darstellung der Regenereignisse im Kontext der Normen

## Belastungskategorien und zentrale Elemente des Überflutungsschutzes
