## Untersuchungsbericht Tennenbelag

Stadt Emmerich,  
Luitgardis-Gemeinschafts-Grund-Hauptschule,  
Emmerich-Elten

Projekt Nr. 2015-141

Emmerich am Rhein, 17.04.2015

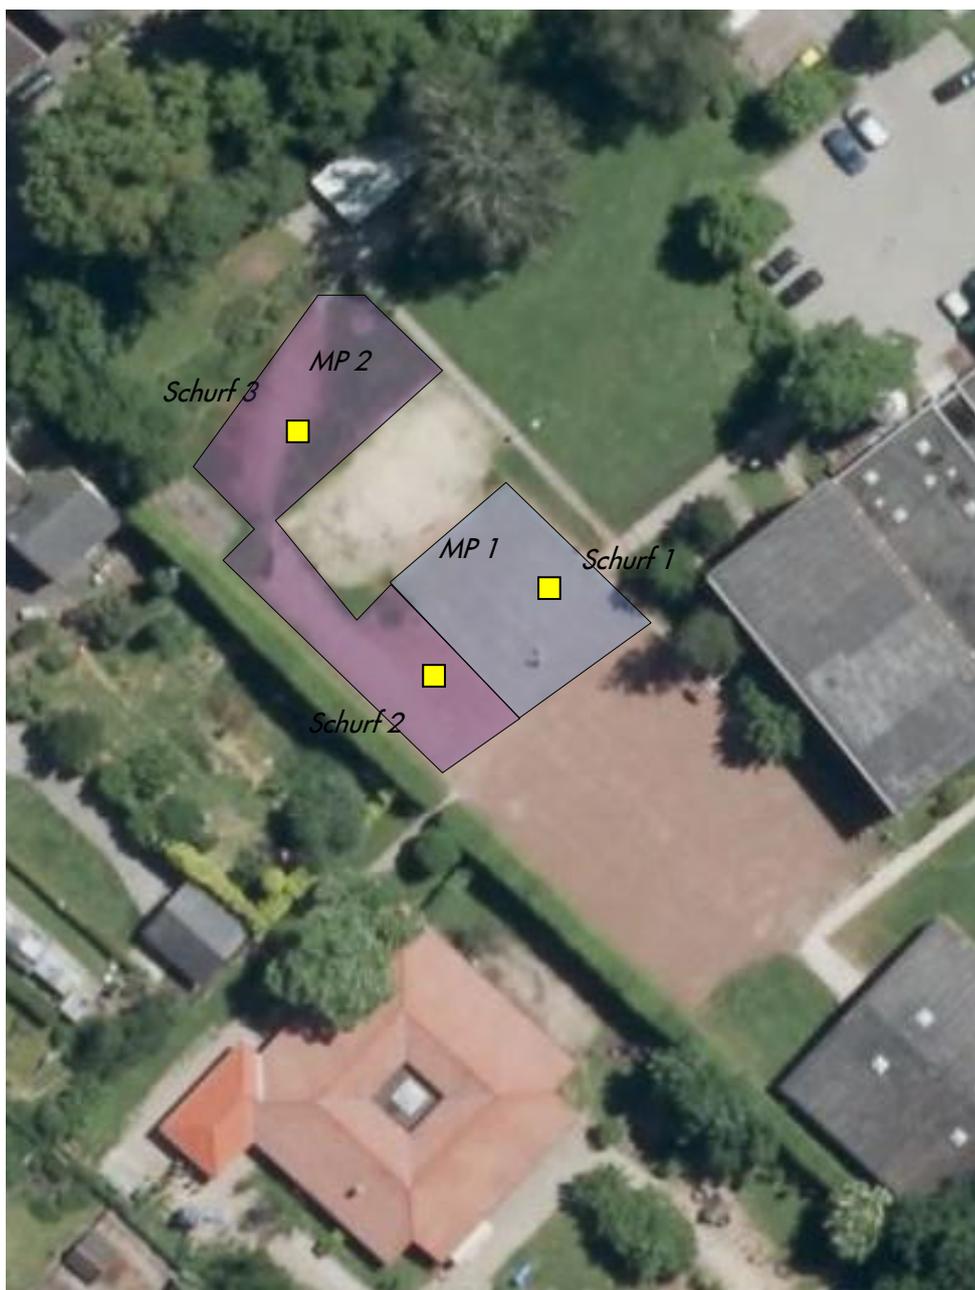
Anlage: 1

Die Ansatzpunkte der 3 Schurfgruben (Schurf 1 - 3) sind in Anlage 1 dargestellt; die Schichtenprofile gemäß DIN EN ISO 14688 sind in der Anlage 2.1 bis 2.3 enthalten.

### Lageskizze mit Eintragung der Schurfgruben

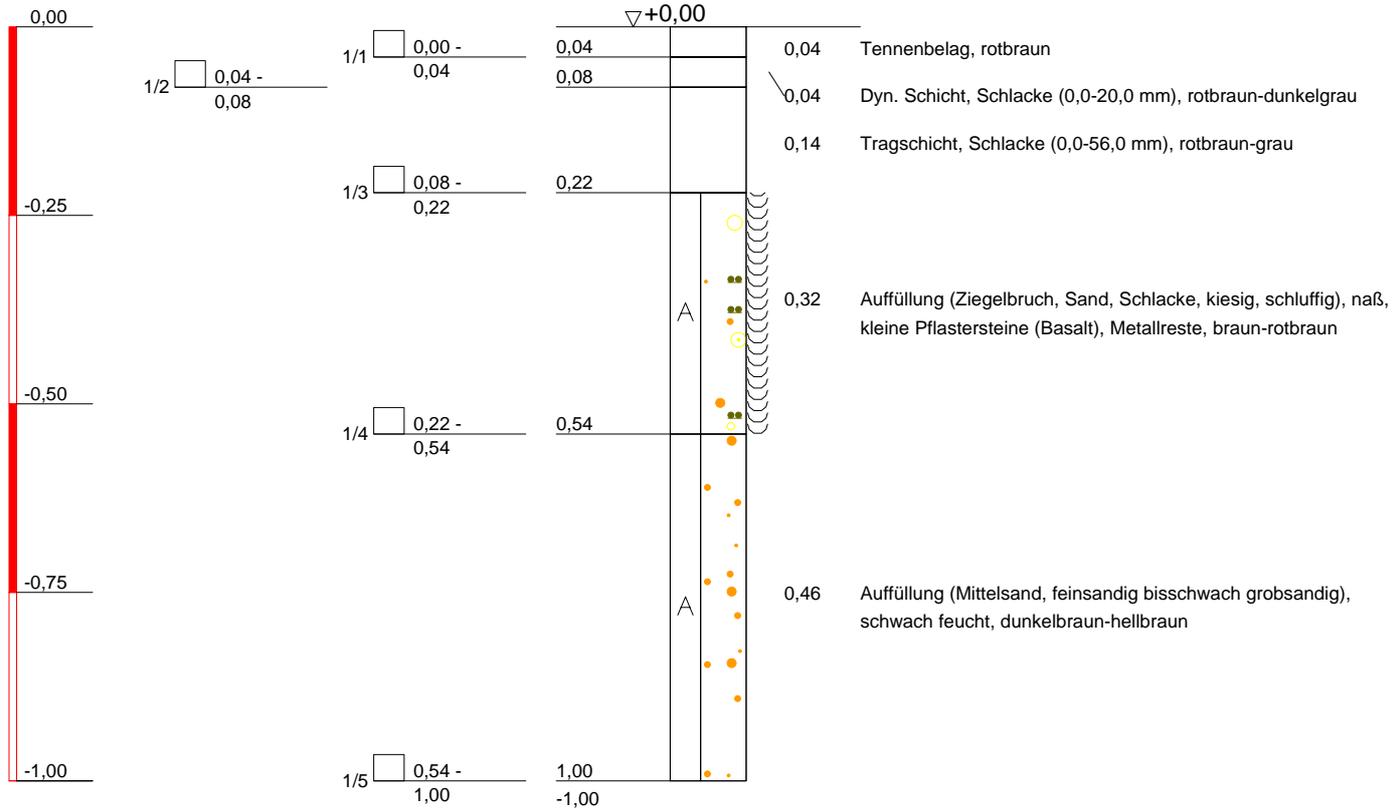
Anlage-Nr: 2.1

Nr.	Bezeichnung	Gesamtmächtigkeit	Tennisbelag	Dynamische Schicht (Schlacke 0 - 20 mm)	Tragschicht (Schlacke 0 - 56 mm)
1	Schurf 1	22 cm	4 cm	4 cm	14 cm
2	Schurf 2	15 cm	5 cm	3 cm	8 cm
3	Schurf 3	16 cm	4 cm	3 cm	9 cm

In allen Schurfen wurde unterhalb Sportplatzaufbaus eine Auffüllung angetroffen. Die aufgefüllten Bodenschichten konnten bis zur Endteufe von 1,0 m u GOK festgestellt werden. Die angetroffenen heterogenen Auffüllungen bestehen im Wesentlichen aus einem Fein-Mittelsand mit geringen Anteilen an Schluff. Als anthropogene Anteile wurden Ziegelsteine, Ziegel-, Beton- und Mörtelreste, Schotter, Schlacke, Kies, Pflastersteine und Metallreste angetroffen. Die Gesamtmächtigkeit der Auffüllung konnte aufgrund der geringen Untersuchungstiefe nicht festgestellt werden.

**Planbezeichnung:**  
Schurf 1  
Schurfprofil

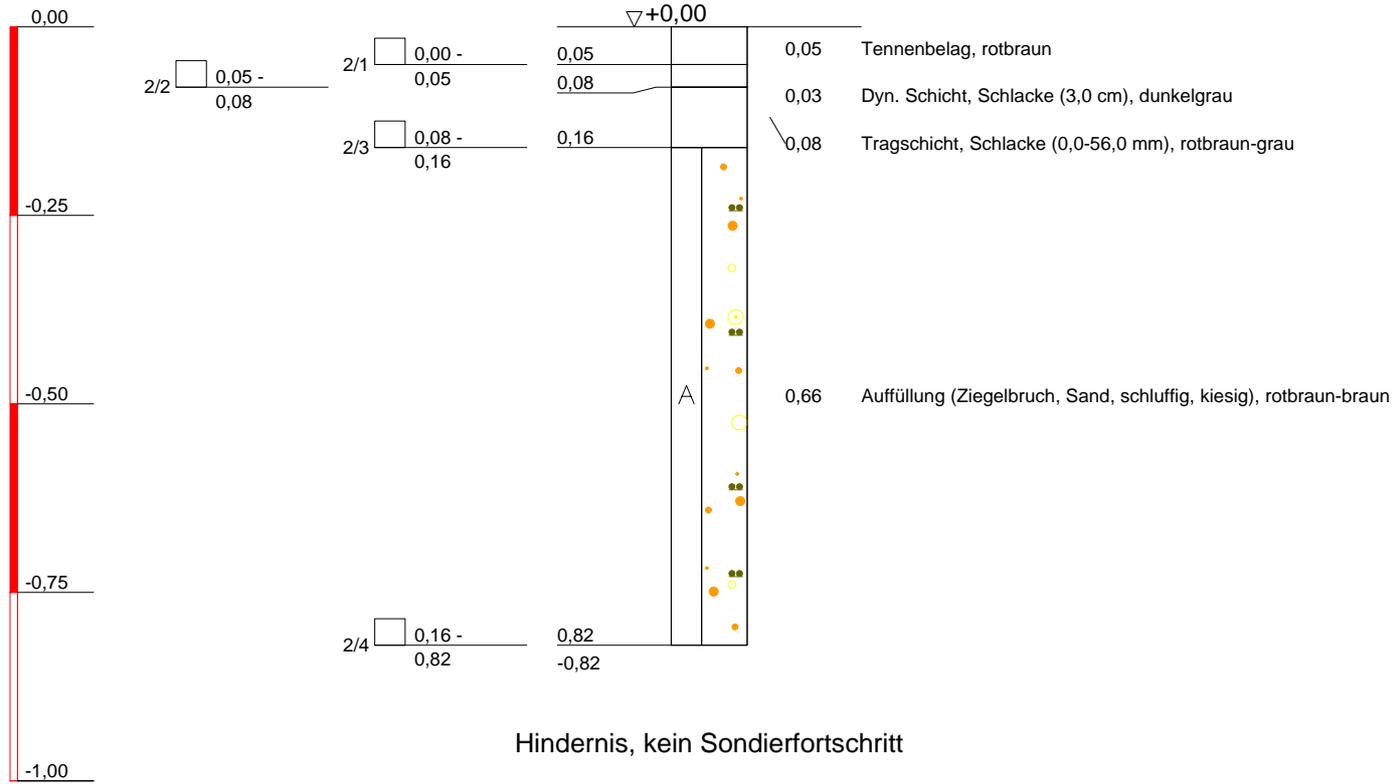
Anlage-Nr: 2.2

Planbezeichnung:  
Schurf 2  
Schurfprofil

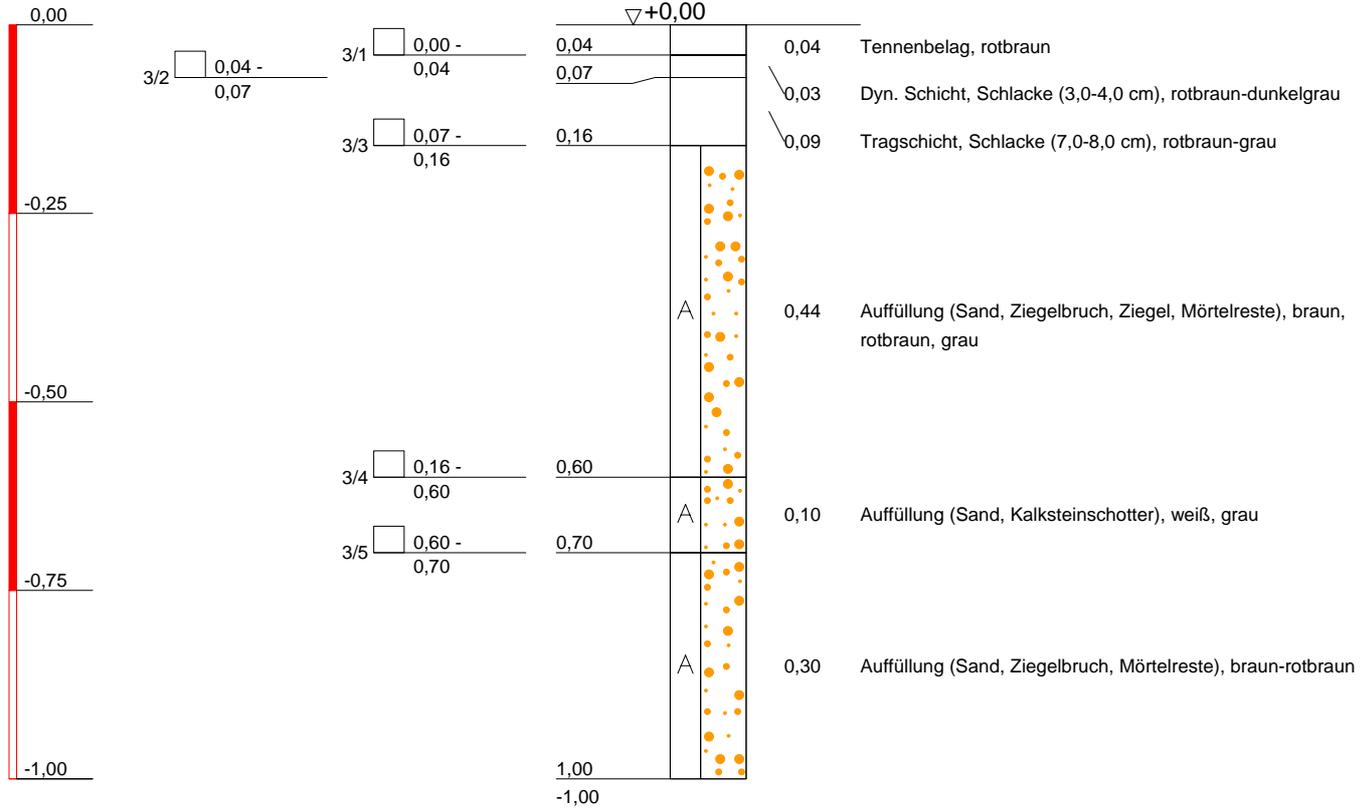
Anlage-Nr: 2.3

**Planbezeichnung:**  
Schurf 3  
Schurfprofil

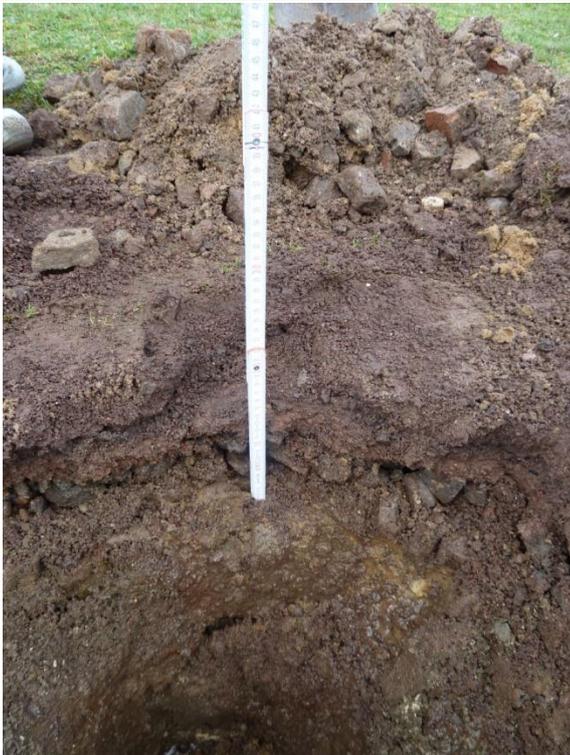
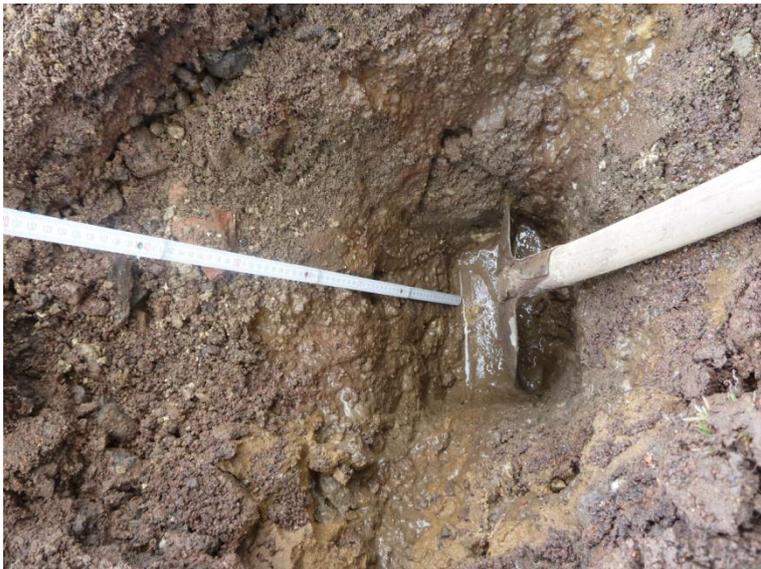
<b>Anlage 3.3</b>	<b>Fotodokumentation</b>	
Projektnummer: 2015-141	Stadt Emmerich, Luitgardis-Gemeinschafts-Grund-Hauptschule, Emmerich-Elten,	
Autor: v E.-W.	Schurf 3	Datum: 17.04.2015

A vertical photograph showing a soil profile. A white measuring tape is placed vertically against the soil face. The soil is dark brown and appears to be a loam or clayey soil. There are some small rocks and clumps of soil visible. The background shows a grassy area.

A close-up photograph of a soil profile. A white measuring tape is visible on the left side. A wooden-handled tool, possibly a shovel or a probe, is inserted into the soil on the right side. The soil is dark brown and appears to be a loam or clayey soil. There are some small rocks and clumps of soil visible.
