# Maßnahmen zur Verbesserung der Situation bei Starkregenereignissen In Elten Europastraße / Im Haag / Fortunastraße

1. Veranlassung, Voruntersuchungen
2. Maßnahmenpakete
3. Gegenüberstellung Maßnahmenpakete
4. Fazit und Empfehlungen

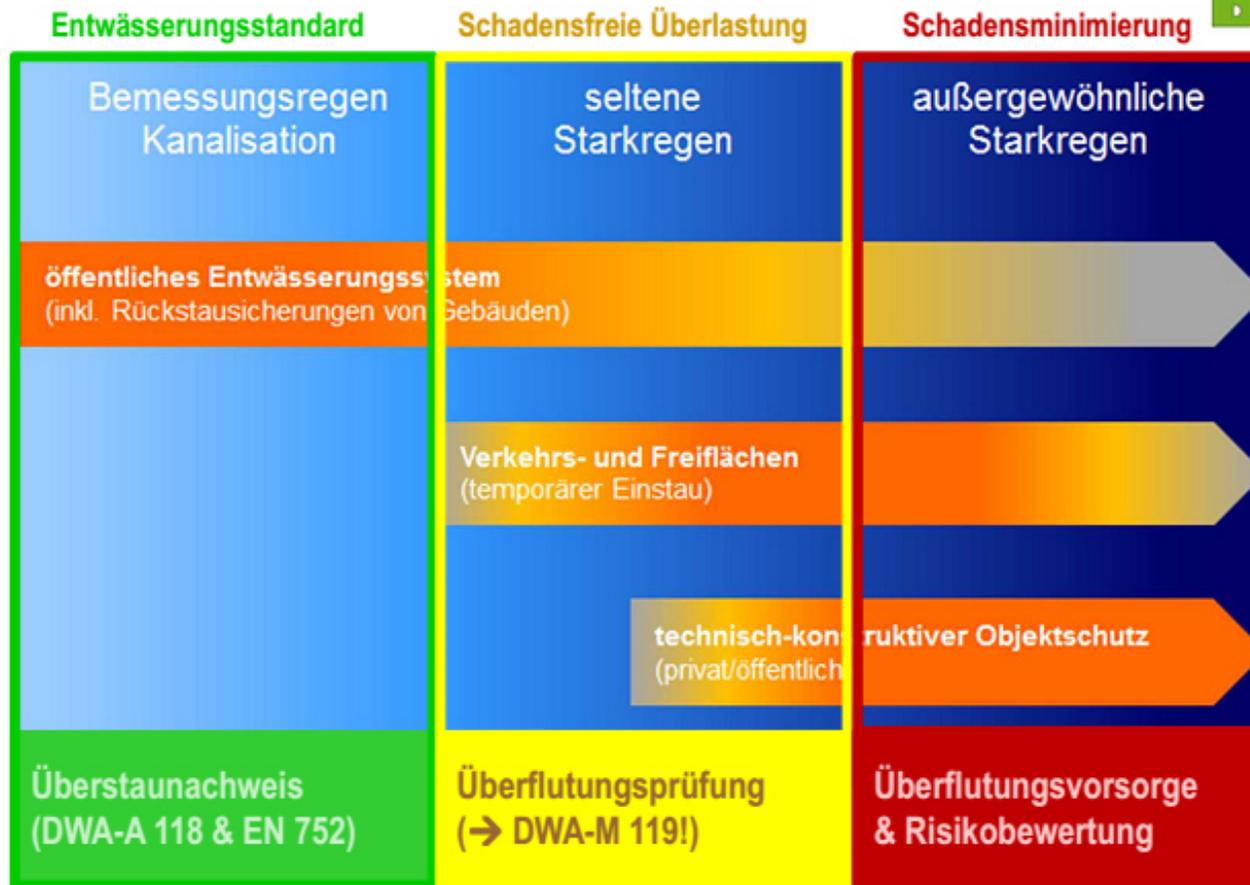
Grafische Darstellung der Regenereignisse im Kontext der Normen

## Belastungskategorien und zentrale Elemente des Überflutungsschutzes

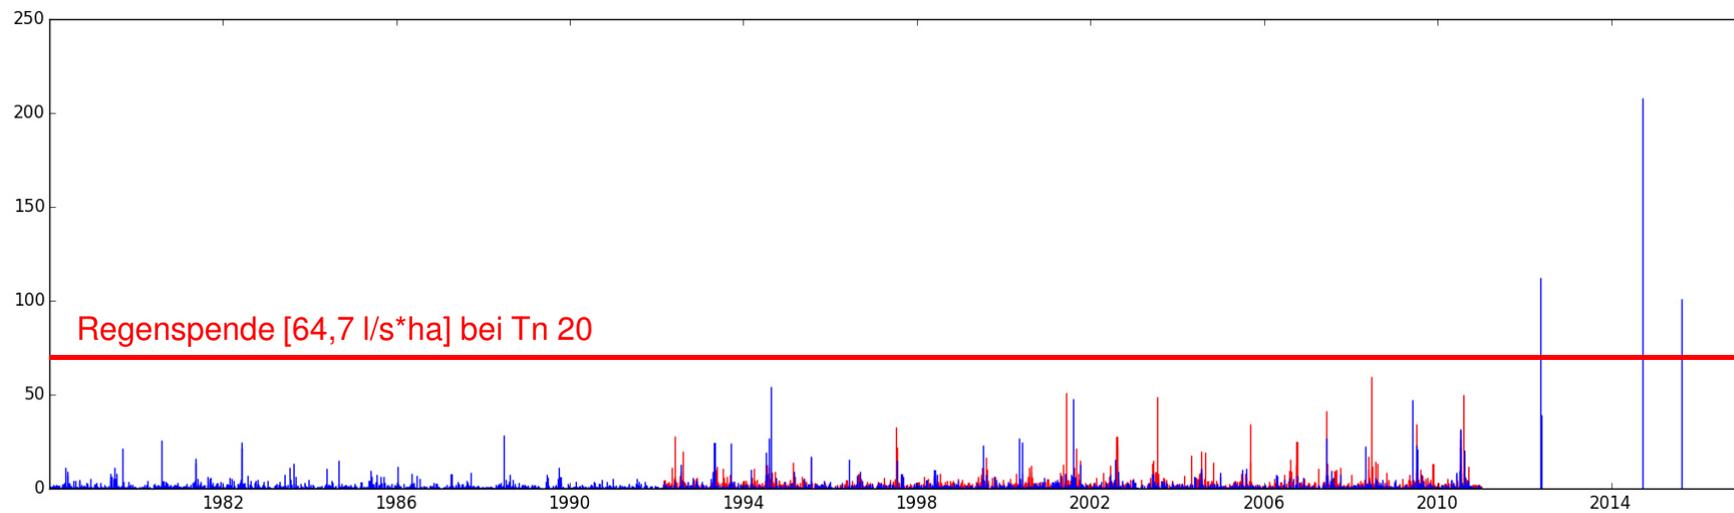
Auswirkungen des lokalen Klimawandels bei Regenereignissen

Mittlere Regenintensität 1978 bis 2015 [l/(s\*ha)]

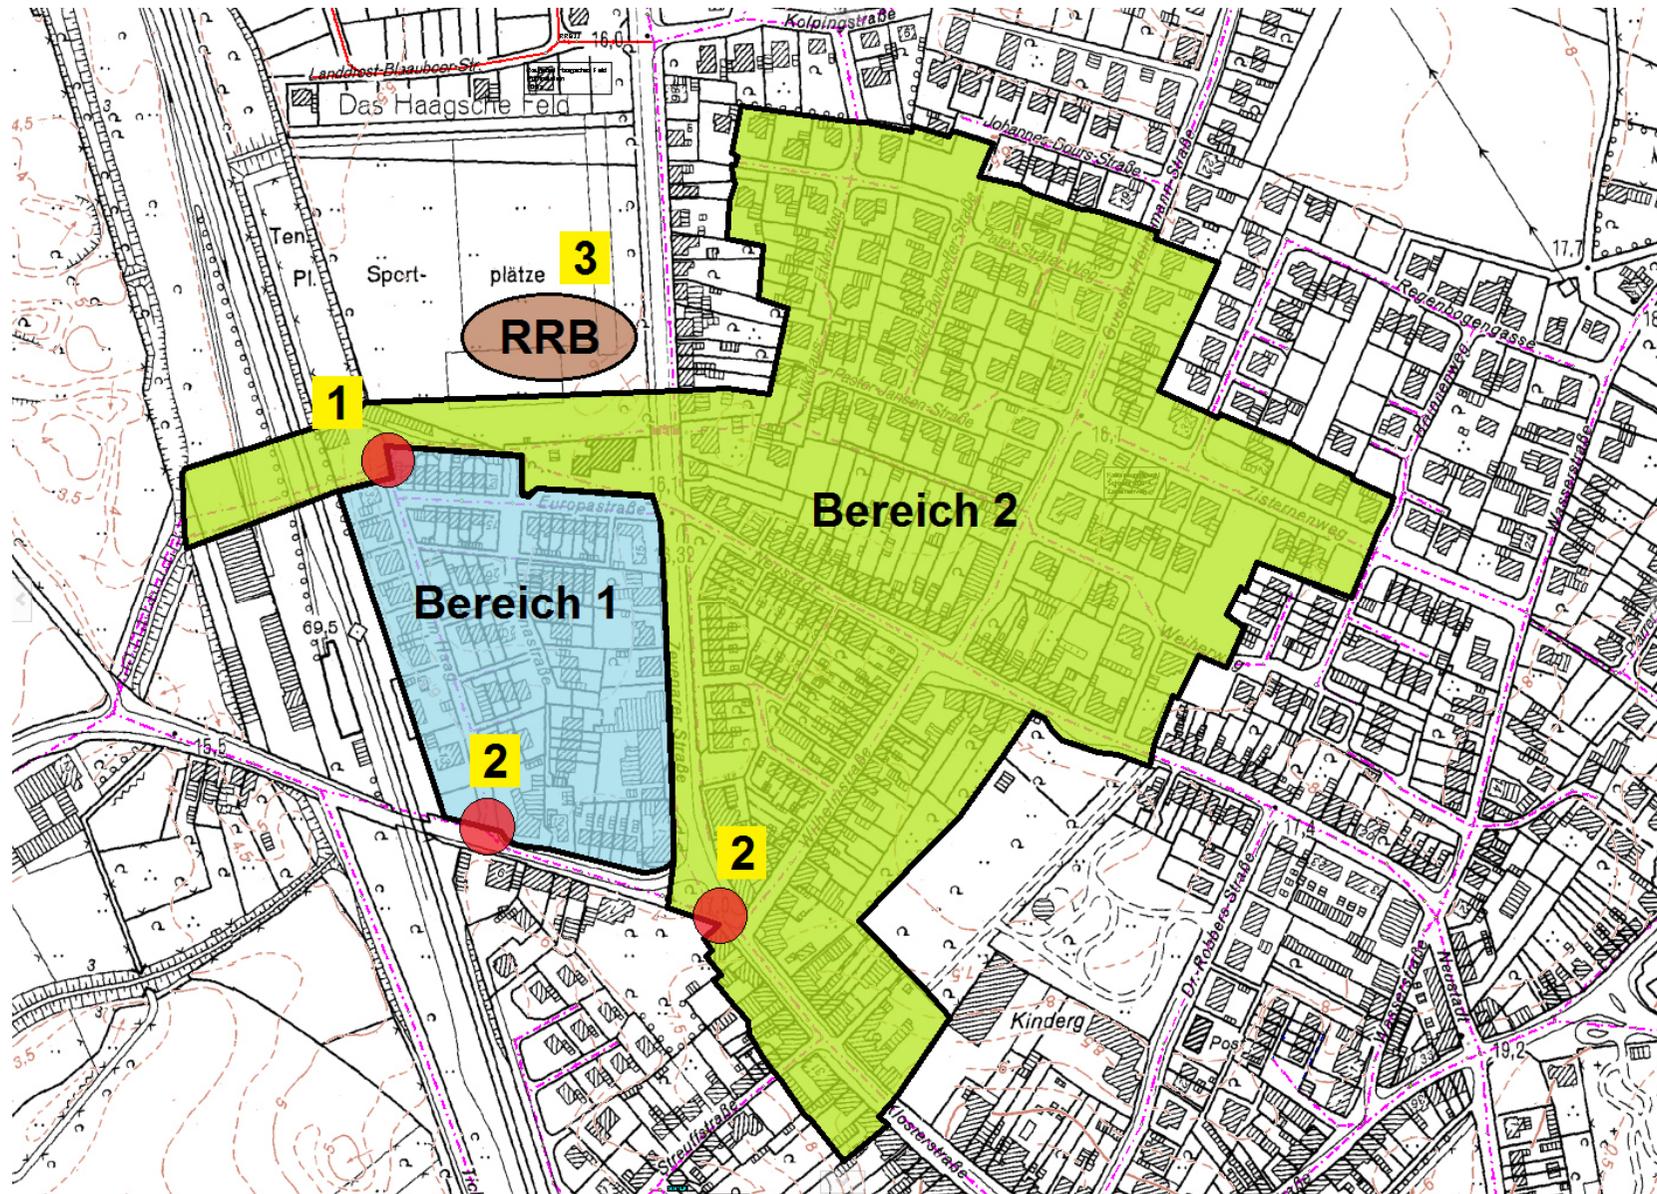
Bereichsdefinition, Lageplan I

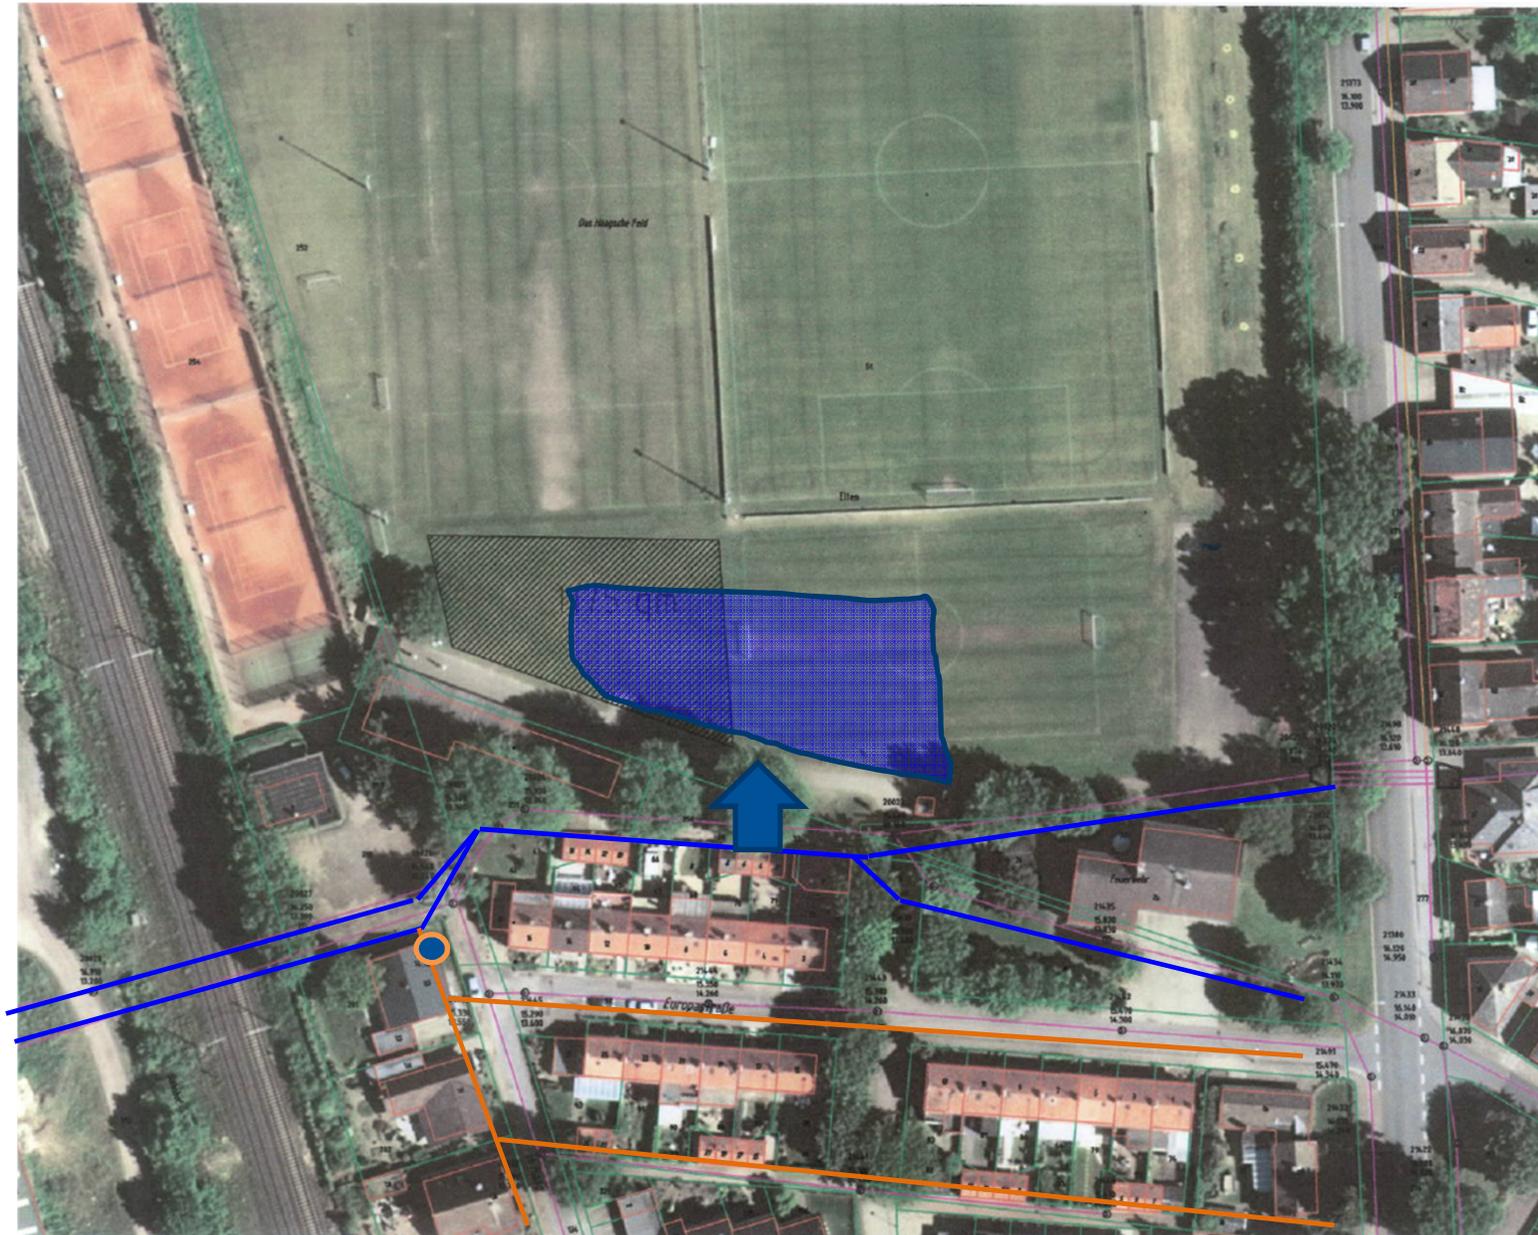
Bereichsdefinition, Lageplan II

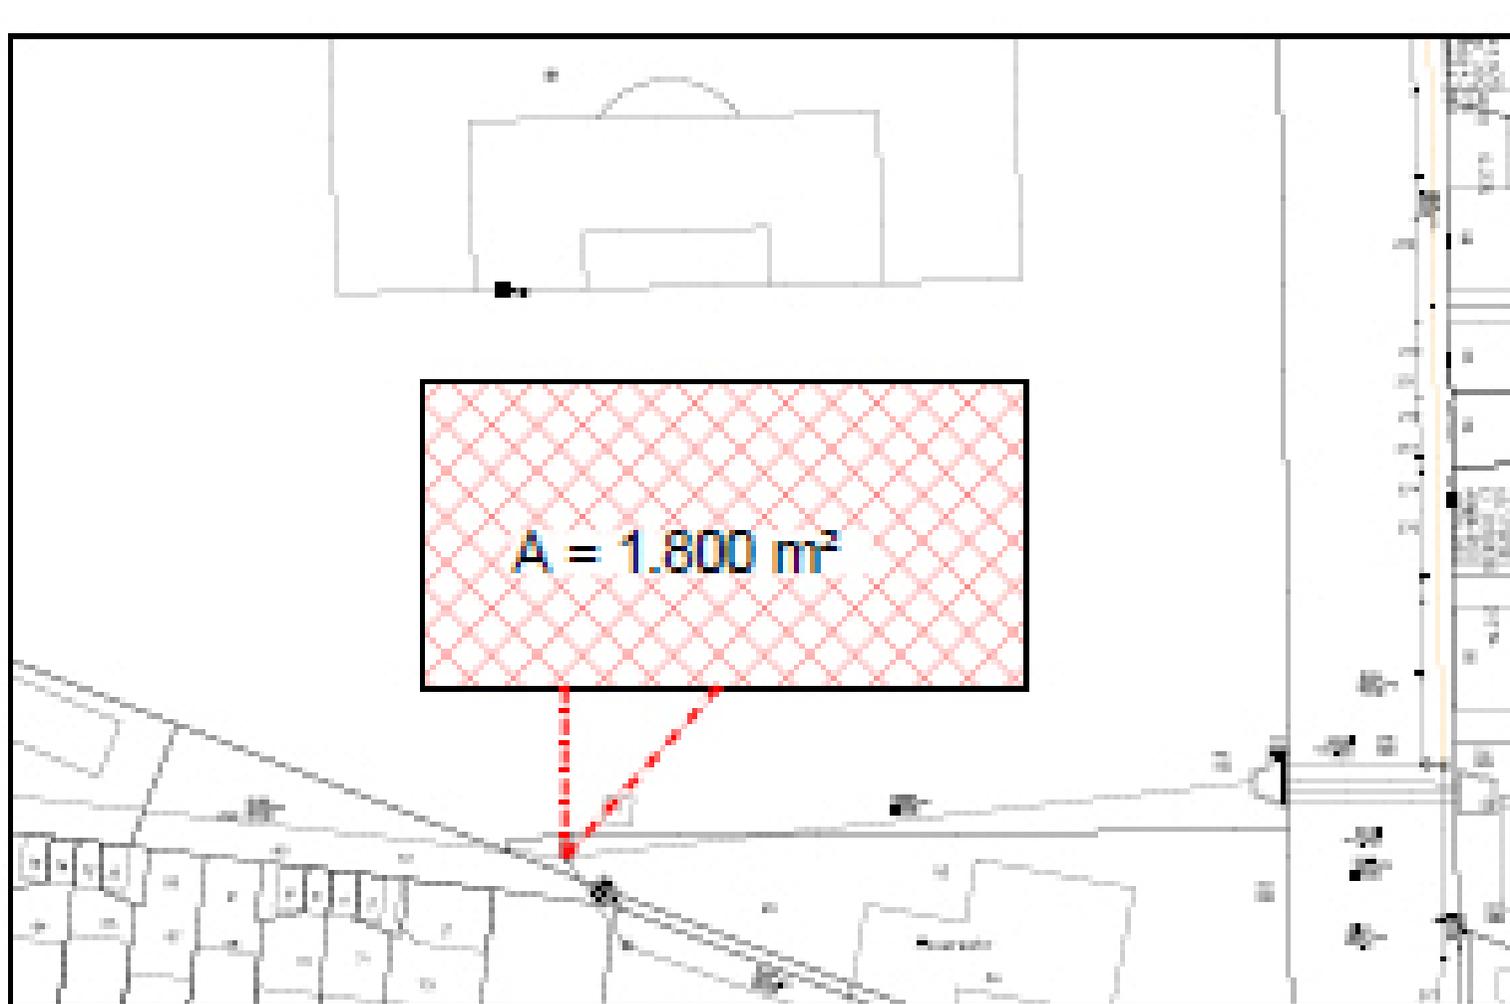
### Maßnahmenpaket 2 - Drosselbauwerk und geschlossenes Becken

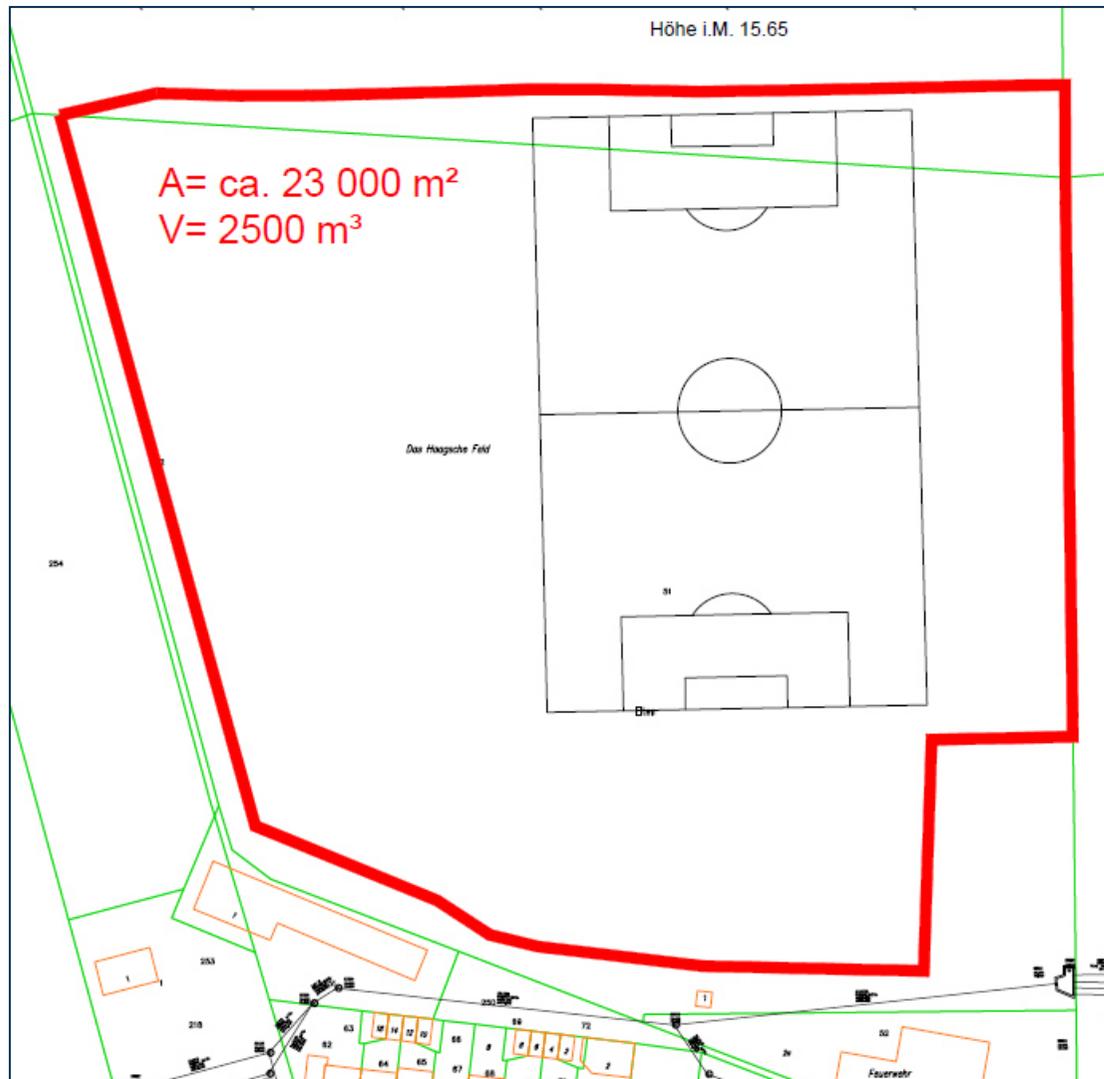
### Maßnahmenpaket 3 - Drosselbauwerk und multifunktionale Fläche

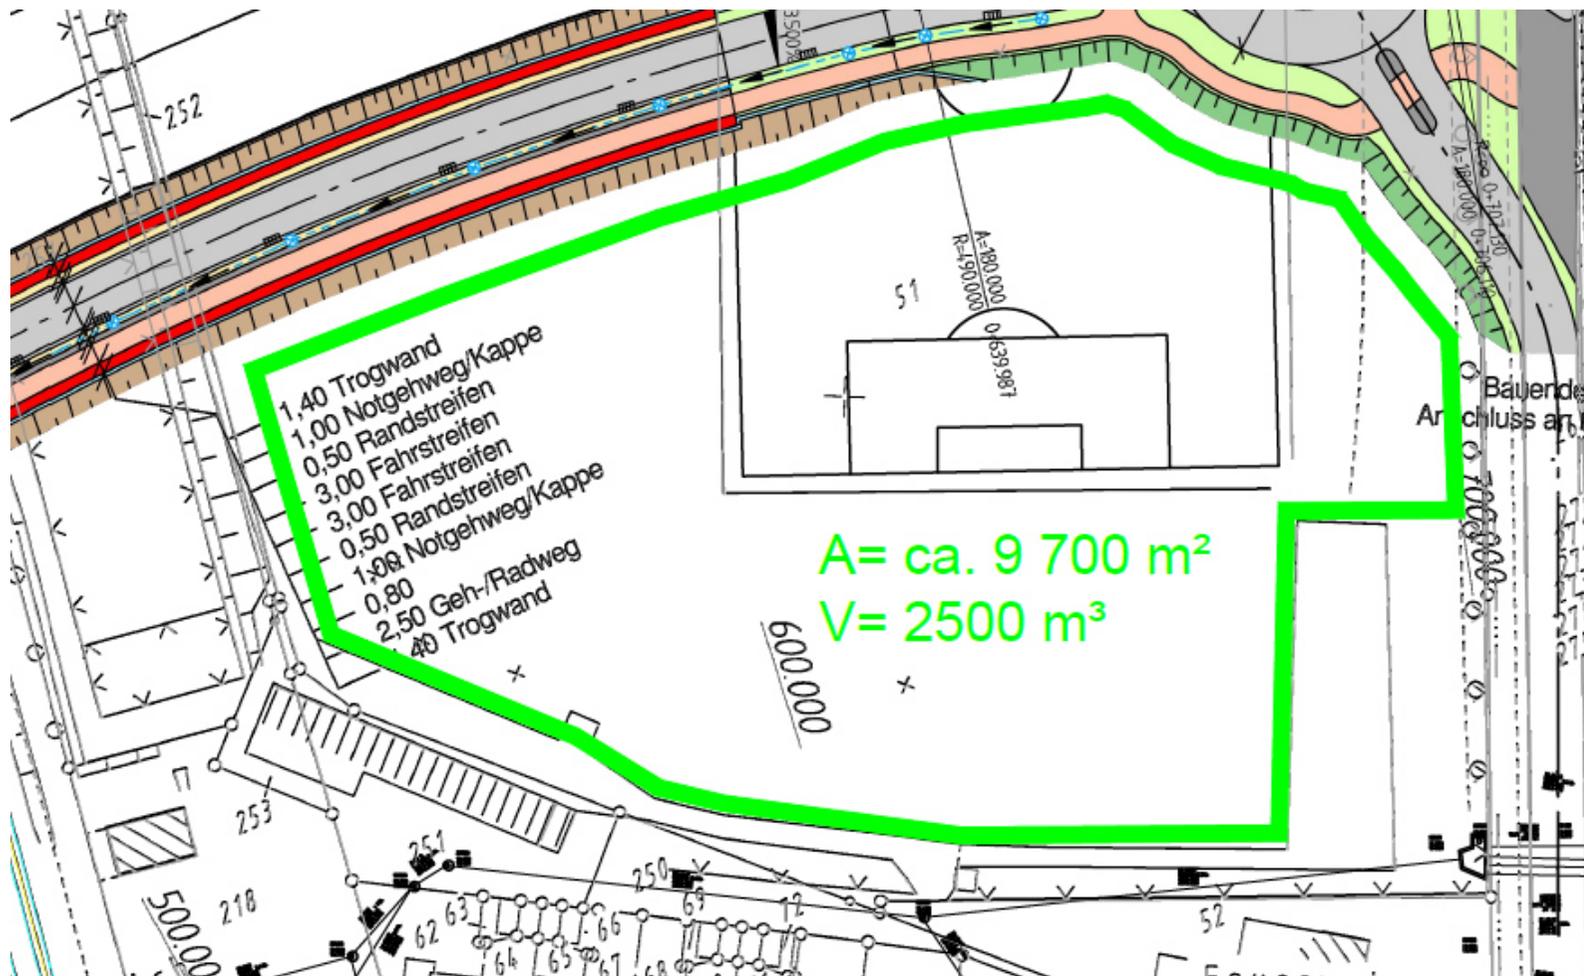
### Maßnahmenpaket 4 - Drosselbauwerk und Havariefläche 2.500 m<sup>3</sup>

**=> Das Maßnahmenpaket 4 „offenes Becken 2500 m<sup>3</sup>“ stellt aus technischer, hydraulischer und wirtschaftlicher Sicht die beste Lösung dar. Da jedoch die Ausführung an den Bau der Umgehungsstraße gebunden ist, wird als möglicher Kompromiss das Maßnahmenpaket 5 „offenes Becken mit 900 m<sup>3</sup>“ vorgeschlagen.**

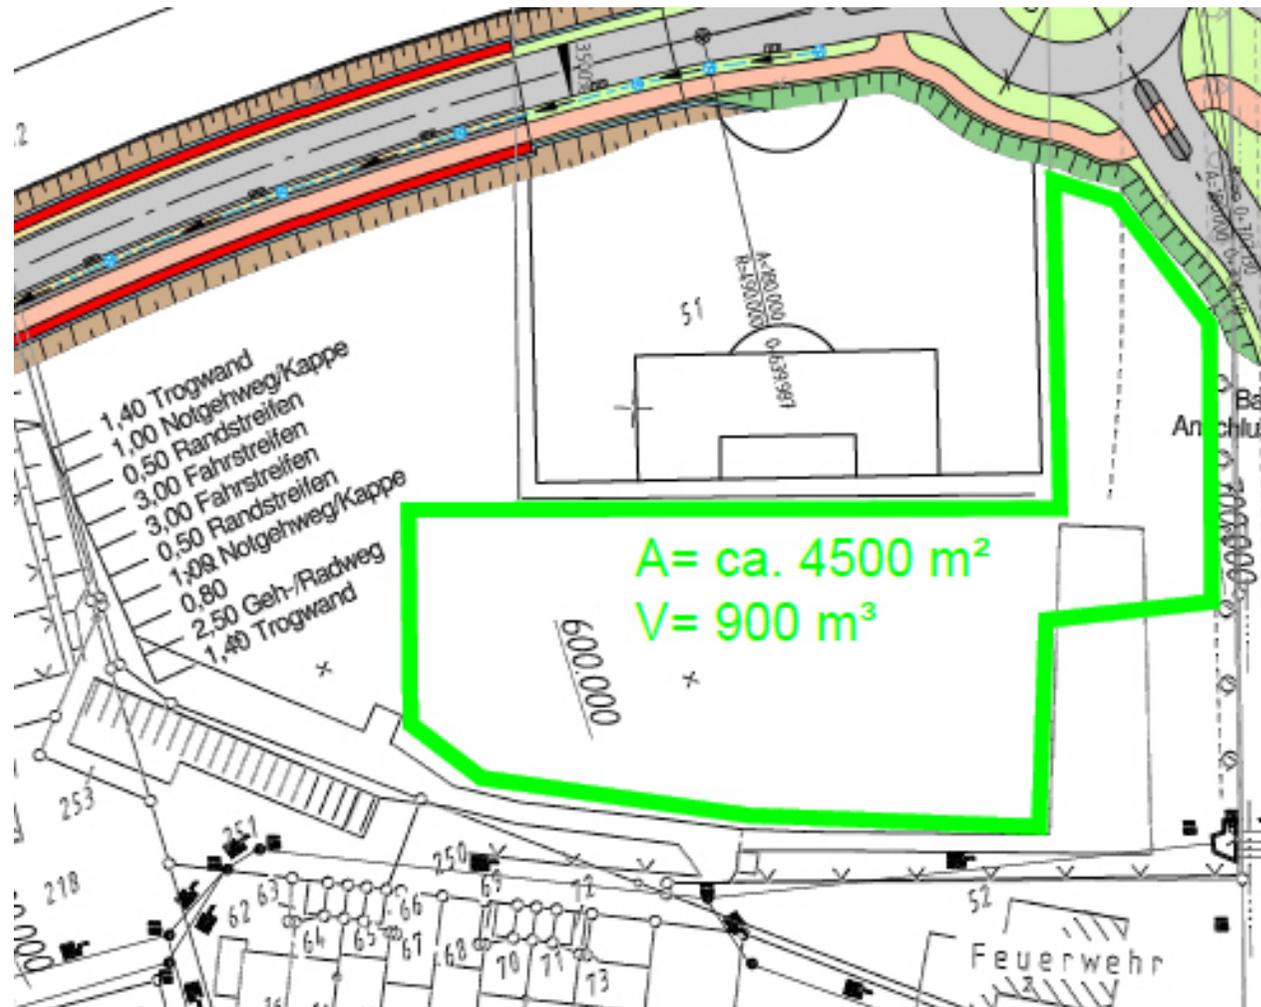
### Maßnahmenpaket 5 - Drosselbauwerk und Havariefläche 900 m<sup>3</sup>

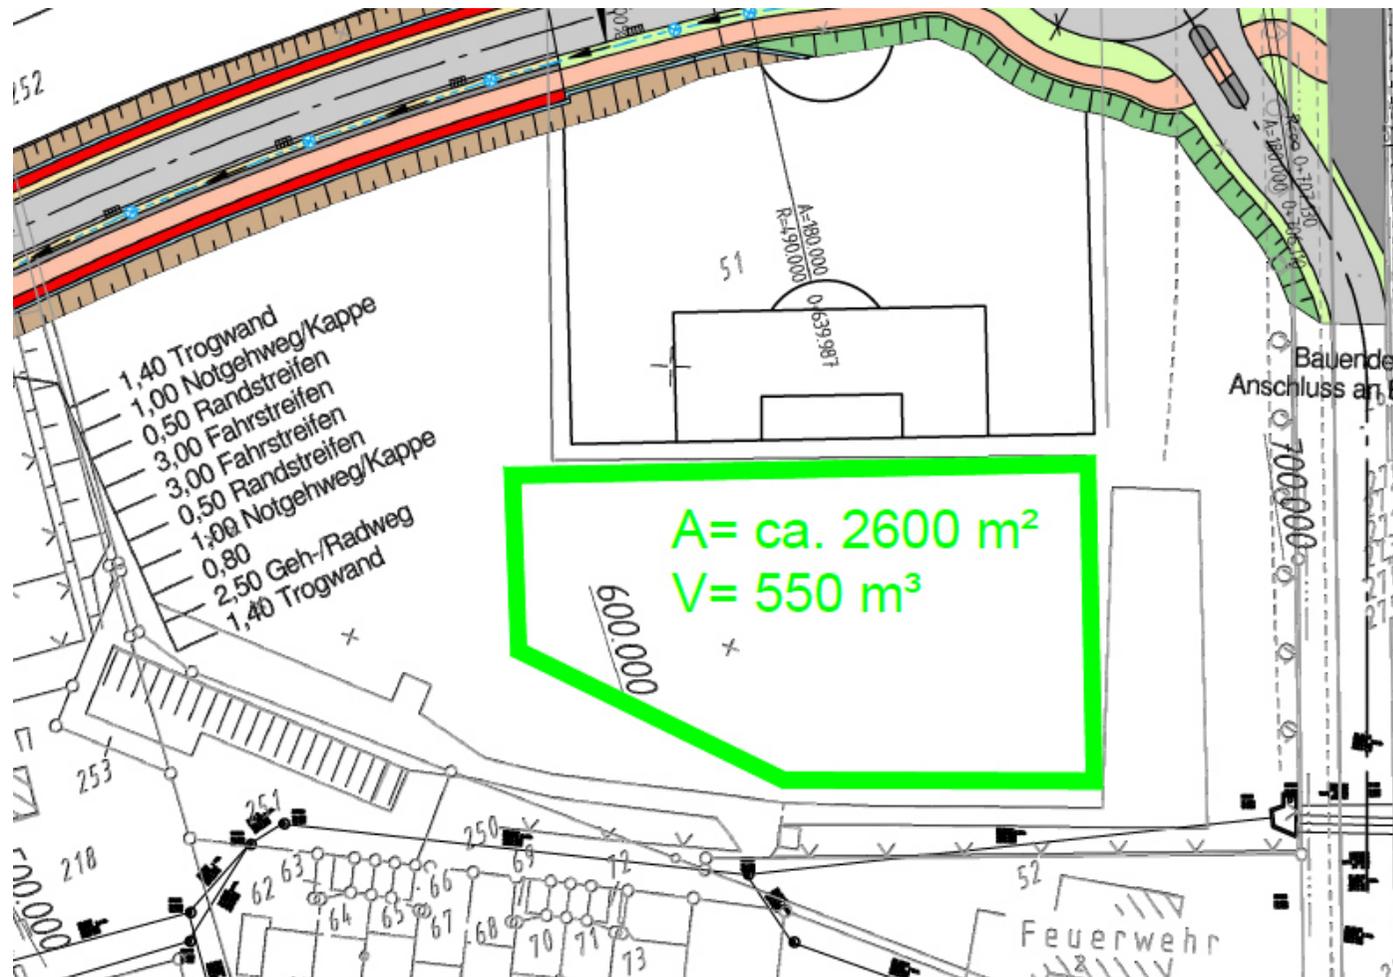
### Maßnahmenpaket 6 - Drosselbauwerk und Havariefläche 550 m<sup>3</sup>

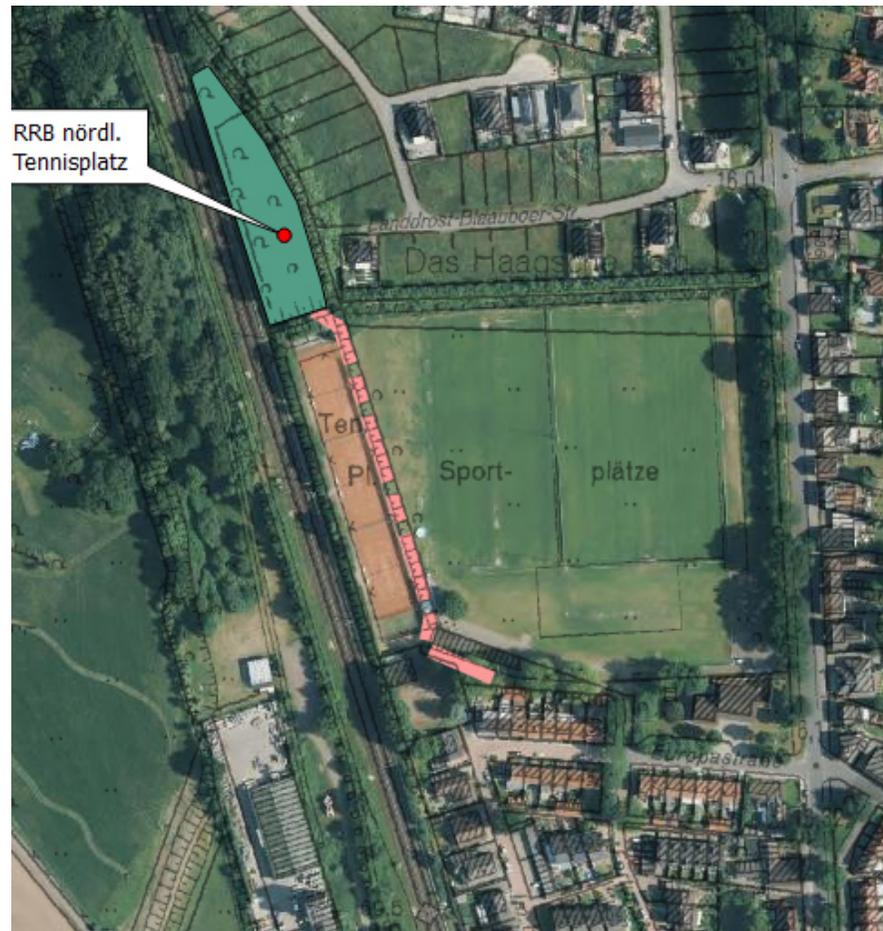
MP 7 - Drosselbauwerk und Havariefläche nördl. Tennisplatz 2500 m<sup>3</sup> geschlossener Zulaufkanal

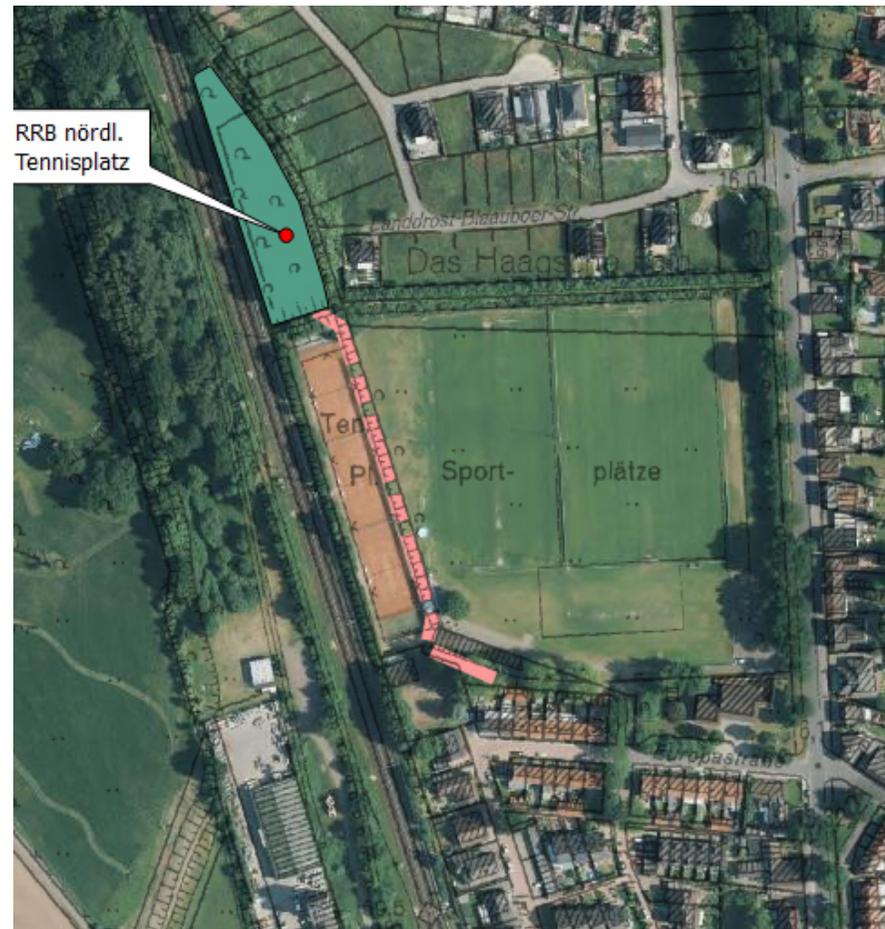
MP 8 - Drosselbauwerk und Havariefläche nördl. Tennisplatz 2500 m<sup>3</sup>  
offener Trapezgraben

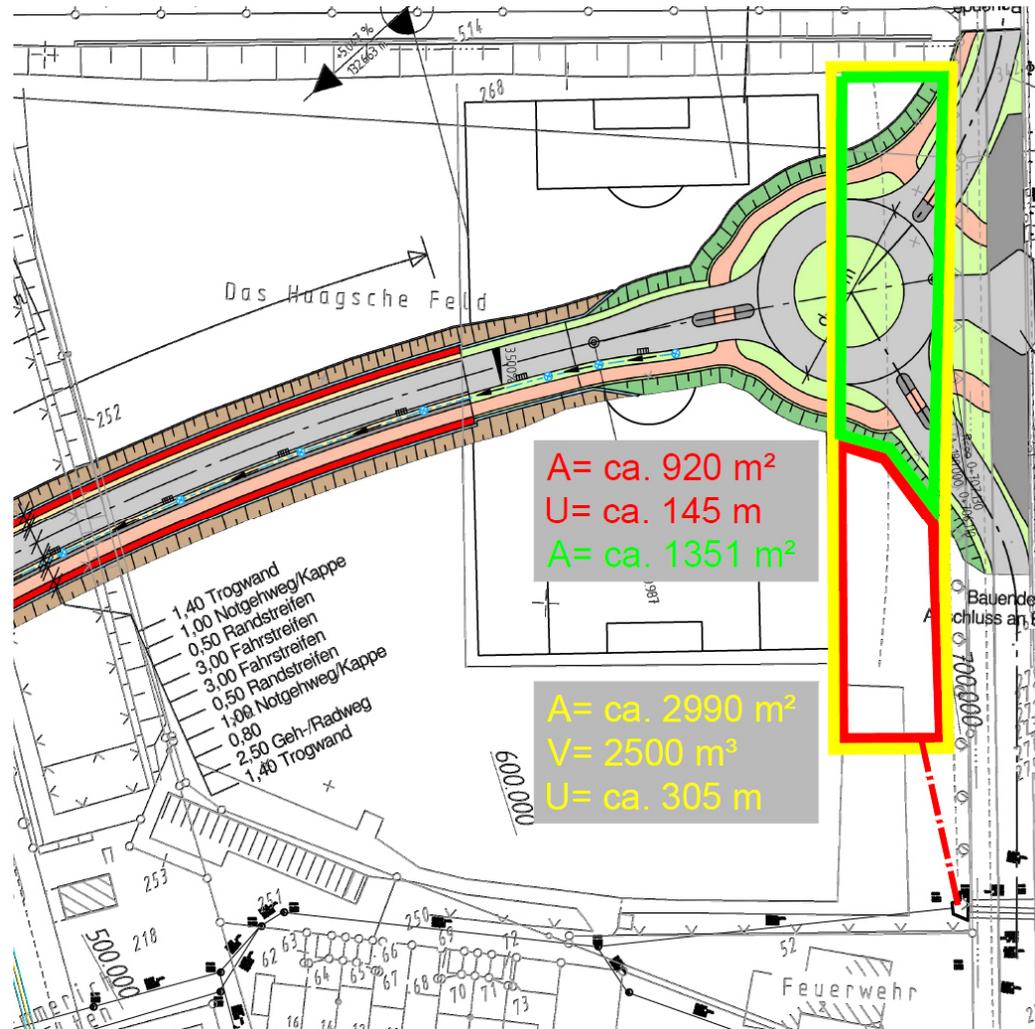
### MP 9 - Drosselbauwerk und Rückhaltebecken längs des Sportplatzes 2500 m<sup>3</sup>
