Bau- und Liegenschaftsbetrieb NRW
- Niederlassung Duisburg -

Ehemaliger Pionierübungsplatz in Emmerich-Dornick
Liegenschaftsnummer : 300253
Orientierende Gefährdungsabschätzung Phase IIa

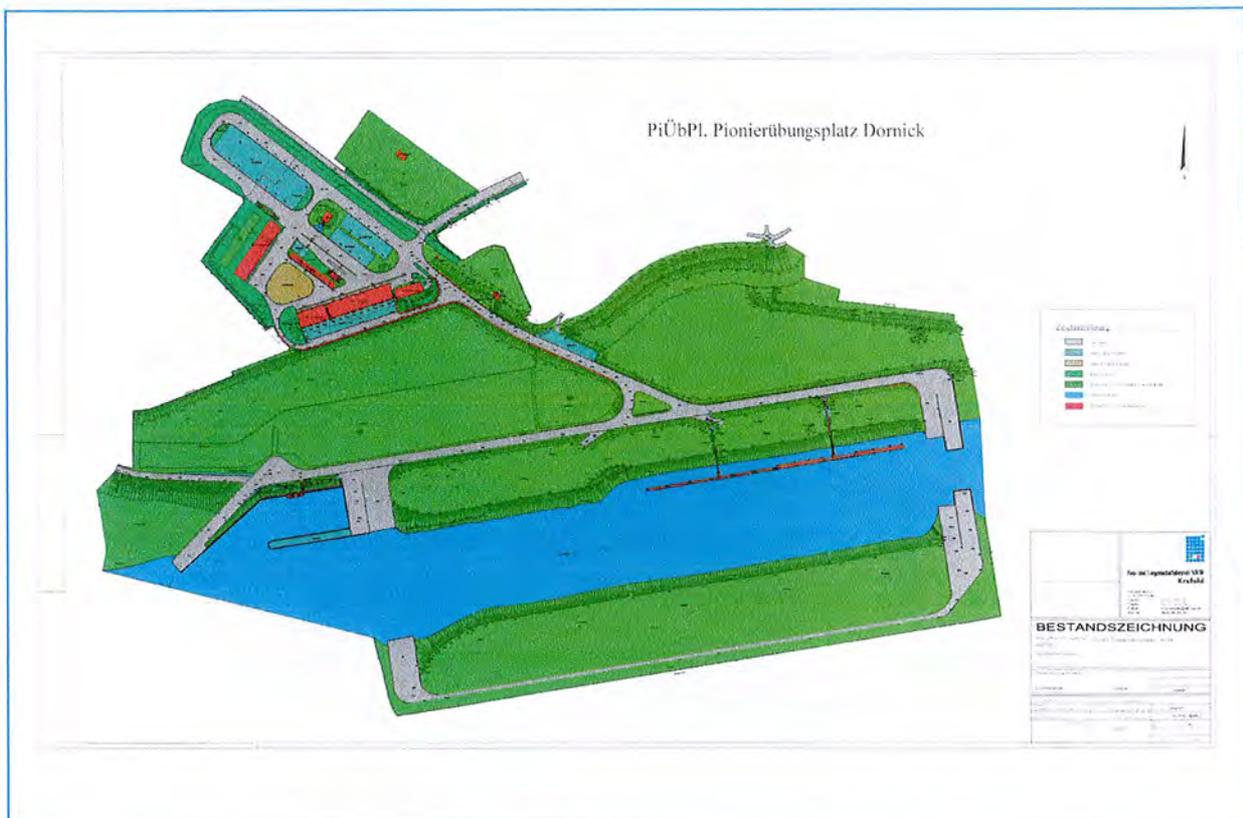
Abbildung 1

Gesamtareal Pionierübungsplatz Dornick

Der insgesamt ca. 24 ha große, ehemalige Pionierübungsplatz lässt sich grob in zwei Bereiche gliedern: den nördlich des Rheindeichs gelegenen, mit Gebäuden bestehenden ca. 3,7 ha große Kasernenbereich sowie eine ca. 0,65 ha große Wiesenfläche und den südlichen Teil, der weitläufige Wiesen und insbesondere die Hafens-Übungsanlagen beidseitig des Grietherorter Altrheines umfasst. (Abbildung 1)

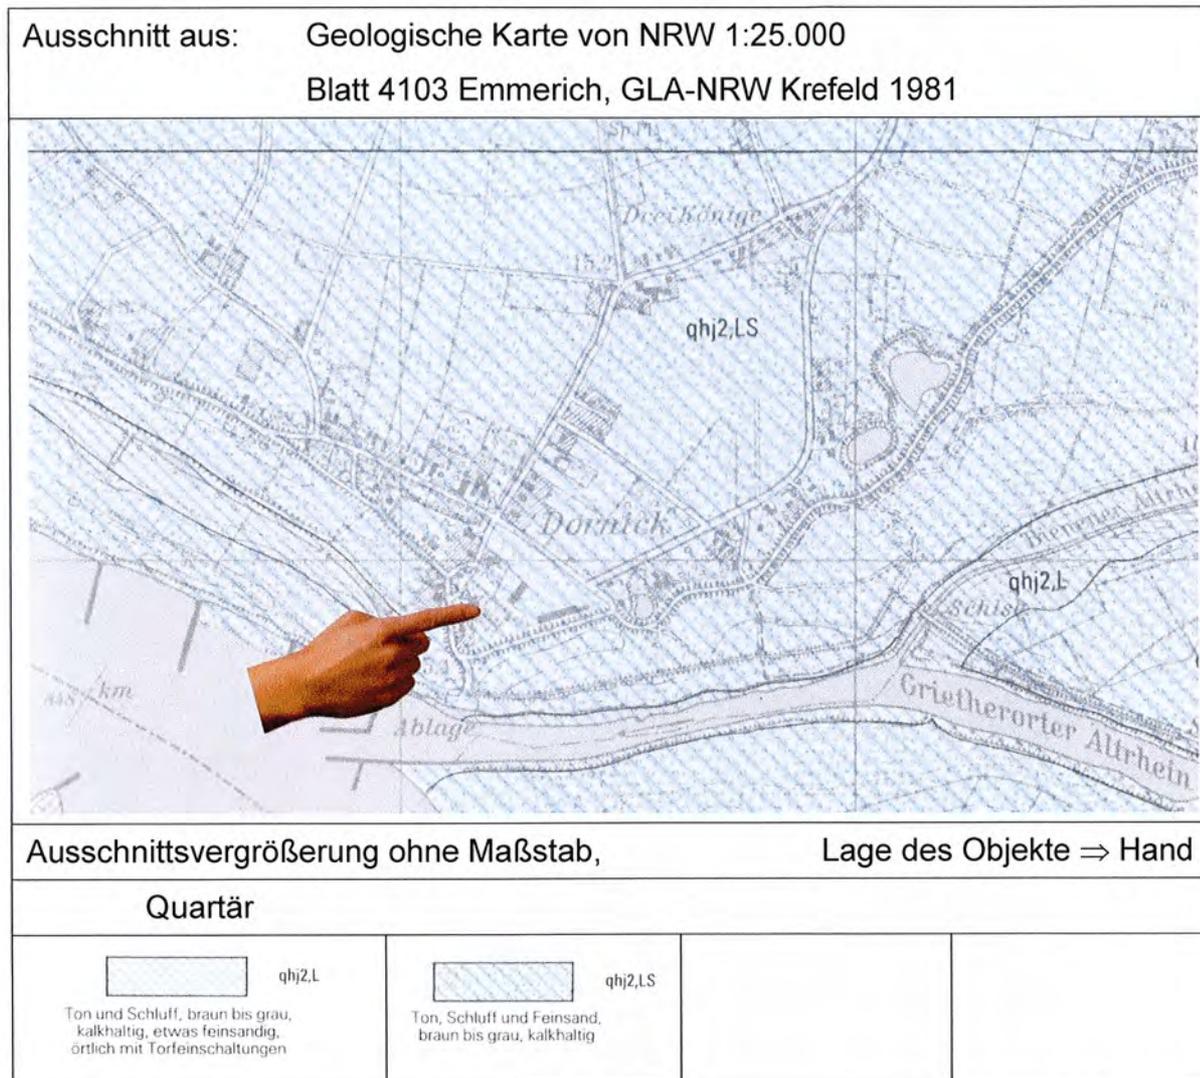
Abbildung 2

Auszug aus geologischer Karte Blatt Emmerich

das Untersuchungsgebiet wird in der geologischen Karte von Nordrhein-Westfalen 1:25.000 Blatt 4103 Emmerich beschrieben (Abbildung 2).

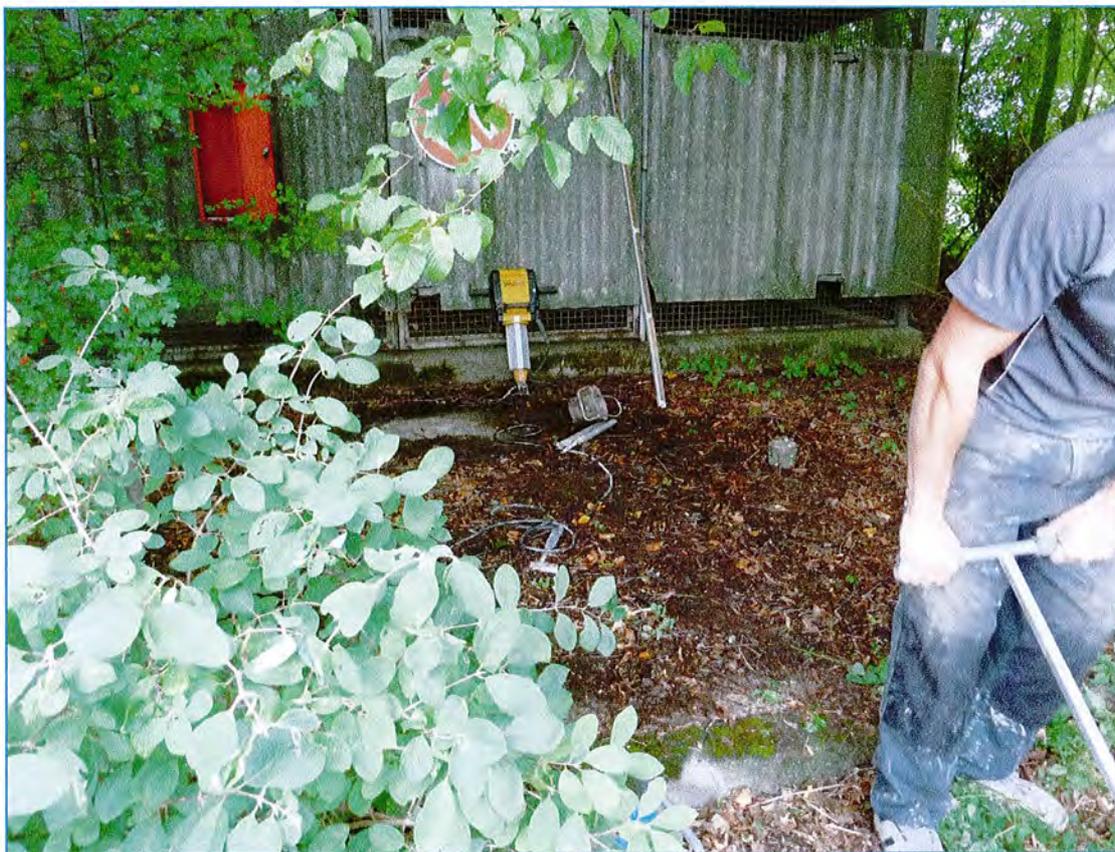
Photo 2

Es handelt sich um einen kleinen, mit Wellasbest und Maschendraht umfriedeten Unterstand, dessen Bodenplatte als Betonwanne ausgebildet ist.

Das Gebäude war zum Zeitpunkt der Untersuchung nicht zugänglich, daher wurde unmittelbar vor dem Eingang eine Bohrung mit Bodenluftbeprobung durchgeführt.

KVF 2, Bohrung vor dem Kanisterlager

Der Kontaminationsverdacht für die KVF 2 ist durch die Untersuchungsergebnisse ausgeräumt.

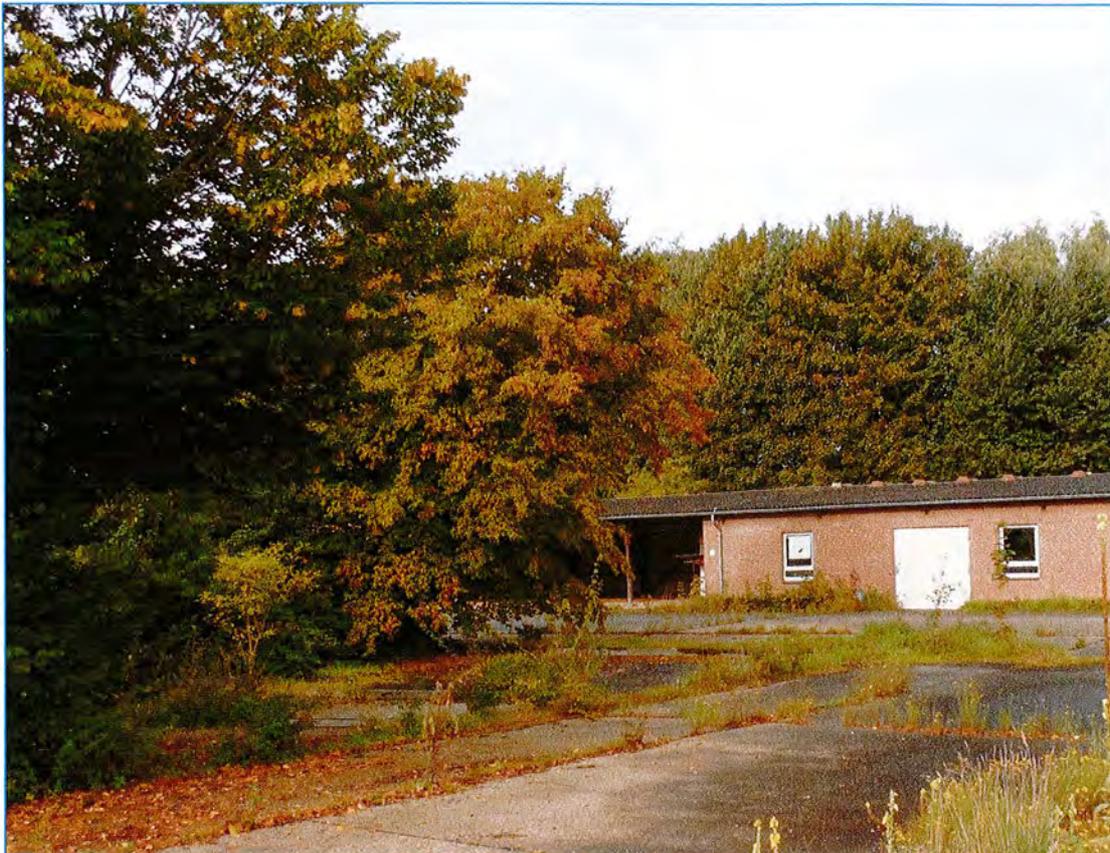
Photo 4

KVF 5 Waschplatz (im Hintergrund: Schreinereigebäude)
