Vorstellung der Bauteiluntersuchungen am „Gebäude am Brink“

UMBAU DER GESAMTSCHULE EMMERICH

TRAGWERKSPLANUNG

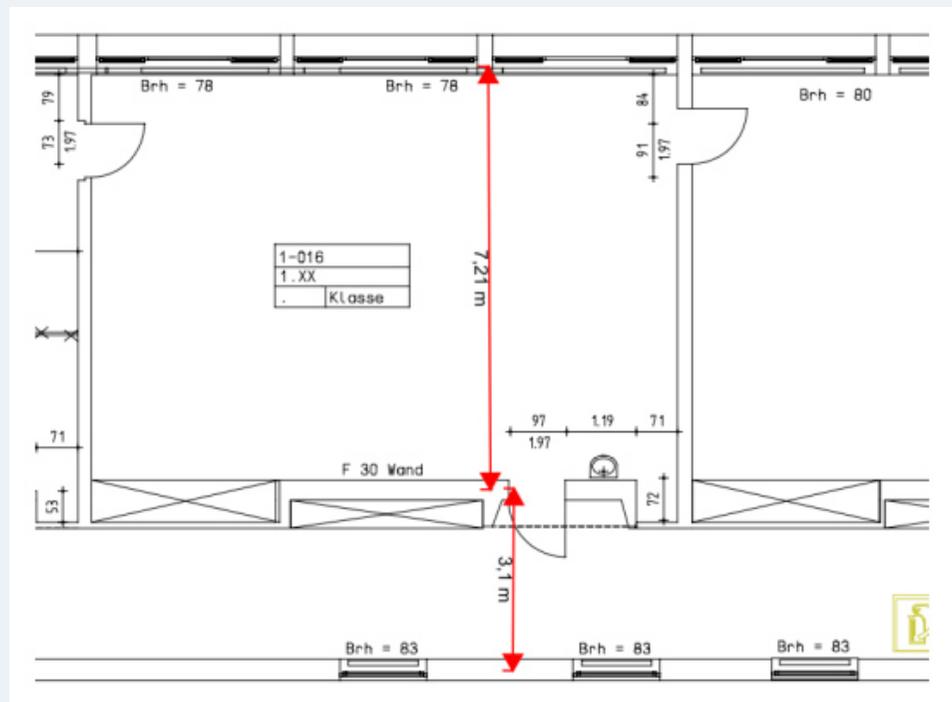
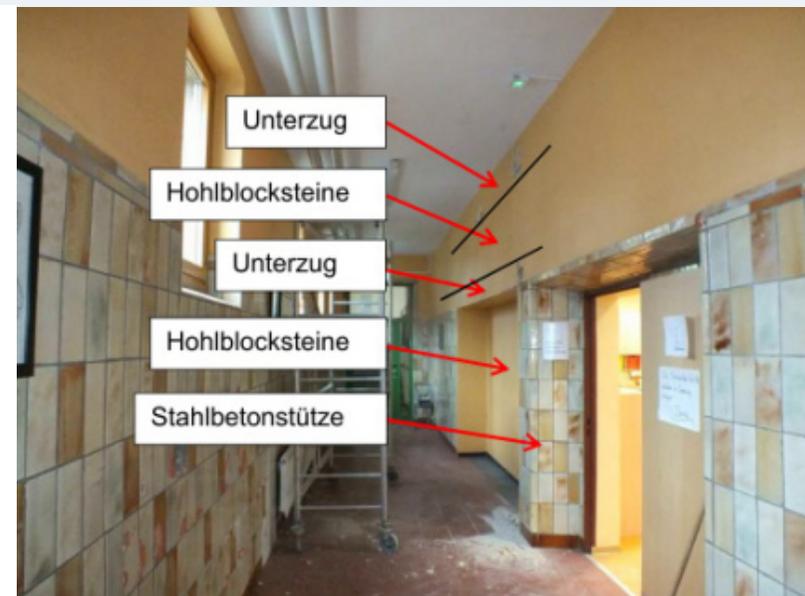
Grundriss / Schnitt im Flur

- Deckenspannweite im Klassenzimmer L = 7,20 m
- Deckenspannweite im Flurbereich L = 3,10 m
