**Bodendenkmalblatt:** KLE 291

**Bodendenkmal** : Westwall Deckungsgrabensystem von 1944/45

**Zeitstellung** : 1944/45

**Aktivitäts-Nr.** : NI 2012/3019

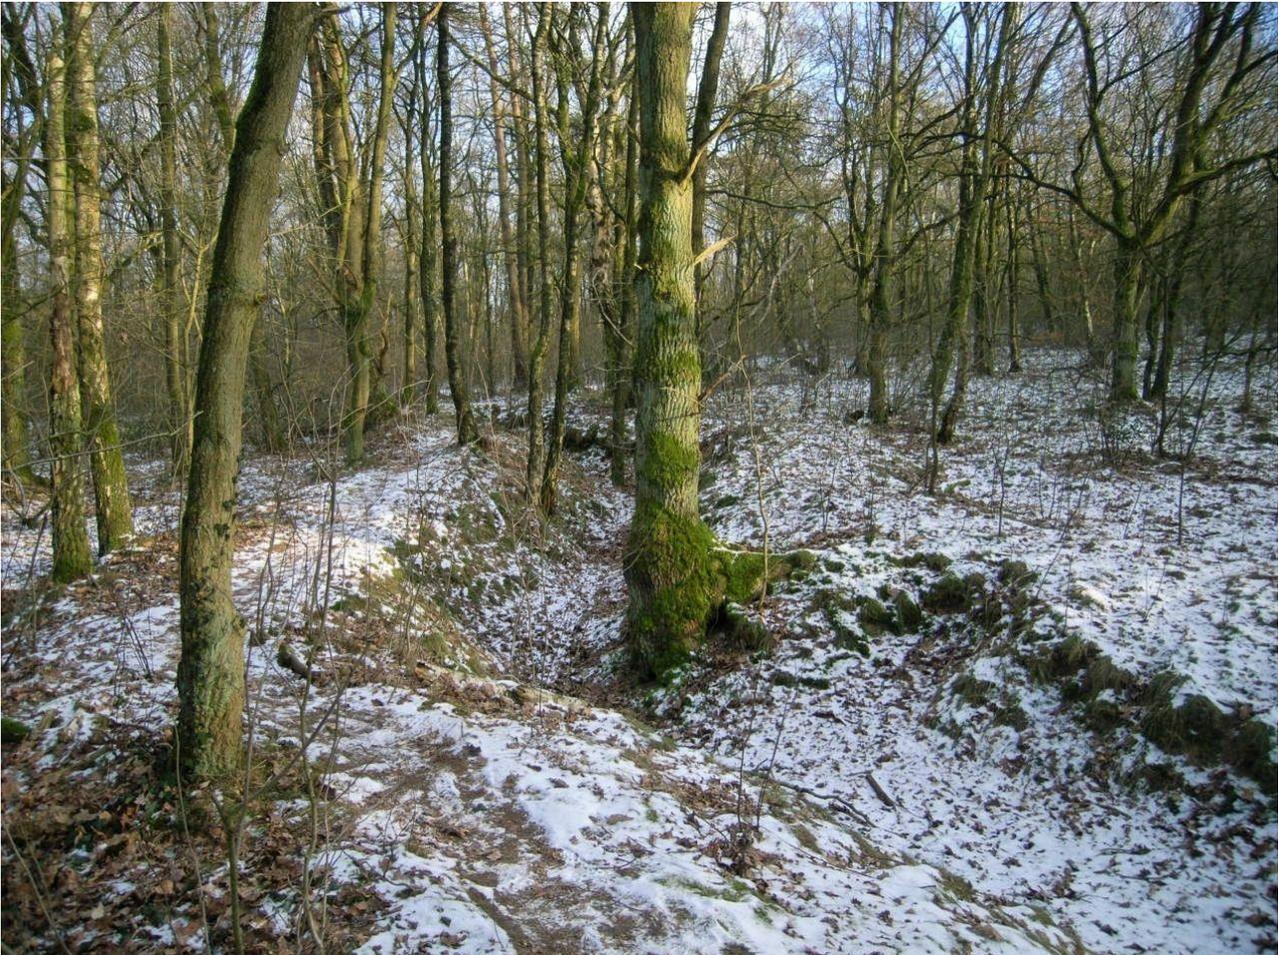
*Abb. 1 Ansicht Deckungsgraben Zweiter Weltkrieg nordöstlich Plagweg von SW*

Ein erster Abschnitt des Deckungsgrabens erstreckt sich von der Stokkumer Straße bis zum Plagweg. Er ist 345 m lang, gut erhalten aber in dem Waldgebiet stark durch Brombeersträucher und Gebüsch bedeckt. Die Deckungsgräben sind mit 2,5 m wesentlich schmaler als die Gräben des Ersten Weltkrieges mit einer Breite von 4 m. Sie haben heute eine Tiefe von ca.

1,0 m und entsprechen den Bestimmungen zum Stellungsbau aus dem Zweiten Weltkrieg (Abb. 1). Der Deckungsgraben quert nach 45 m die 1. Grabenlinie der Landesbefestigung aus dem Ersten Weltkrieg. Direkt neben dem Kreuzungspunkt befindet sich das Sprengloch eines Bunkers von 1917. Dieses Sprengloch hat 1944/45 sicherlich als Unterstand gedient. In seinem weiteren Verlauf sind die typischen zickzackartigen Versprünge (Schulterwehren) des Grabens im Gelände zu erkennen. Der Graben ist stellenweise stark erodiert, der Grabenboden mit Humusmaterial angefüllt.

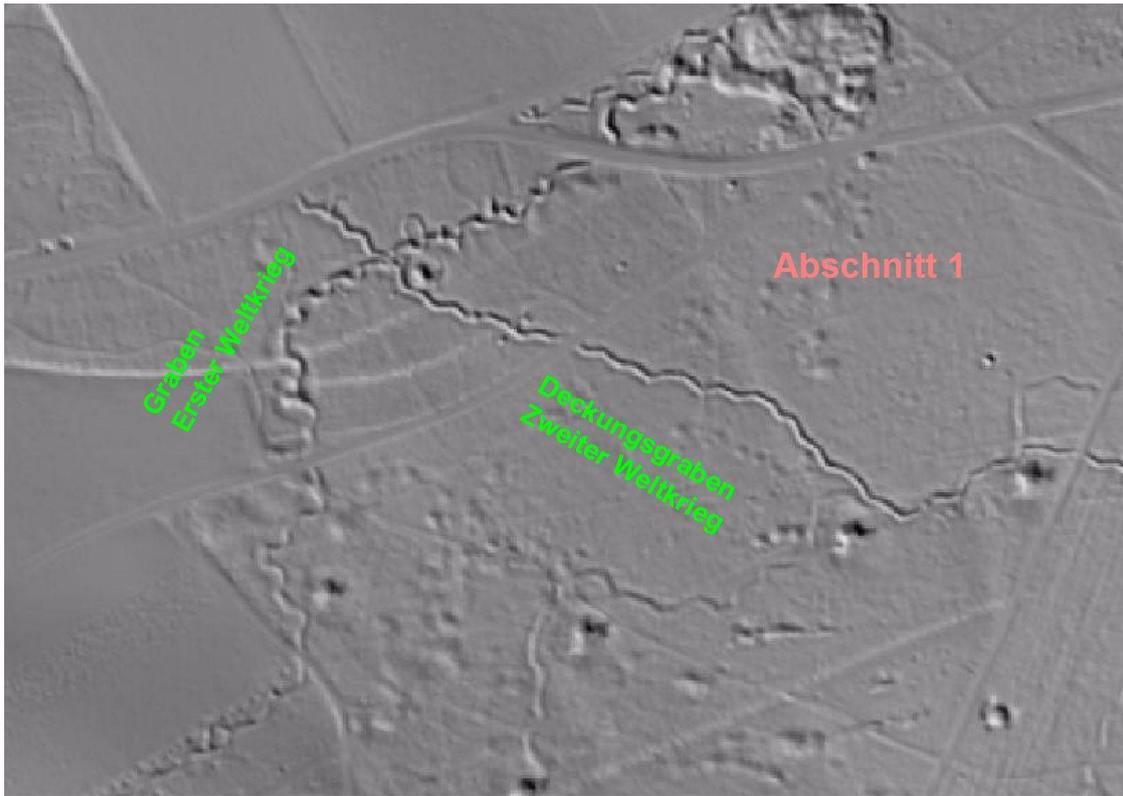
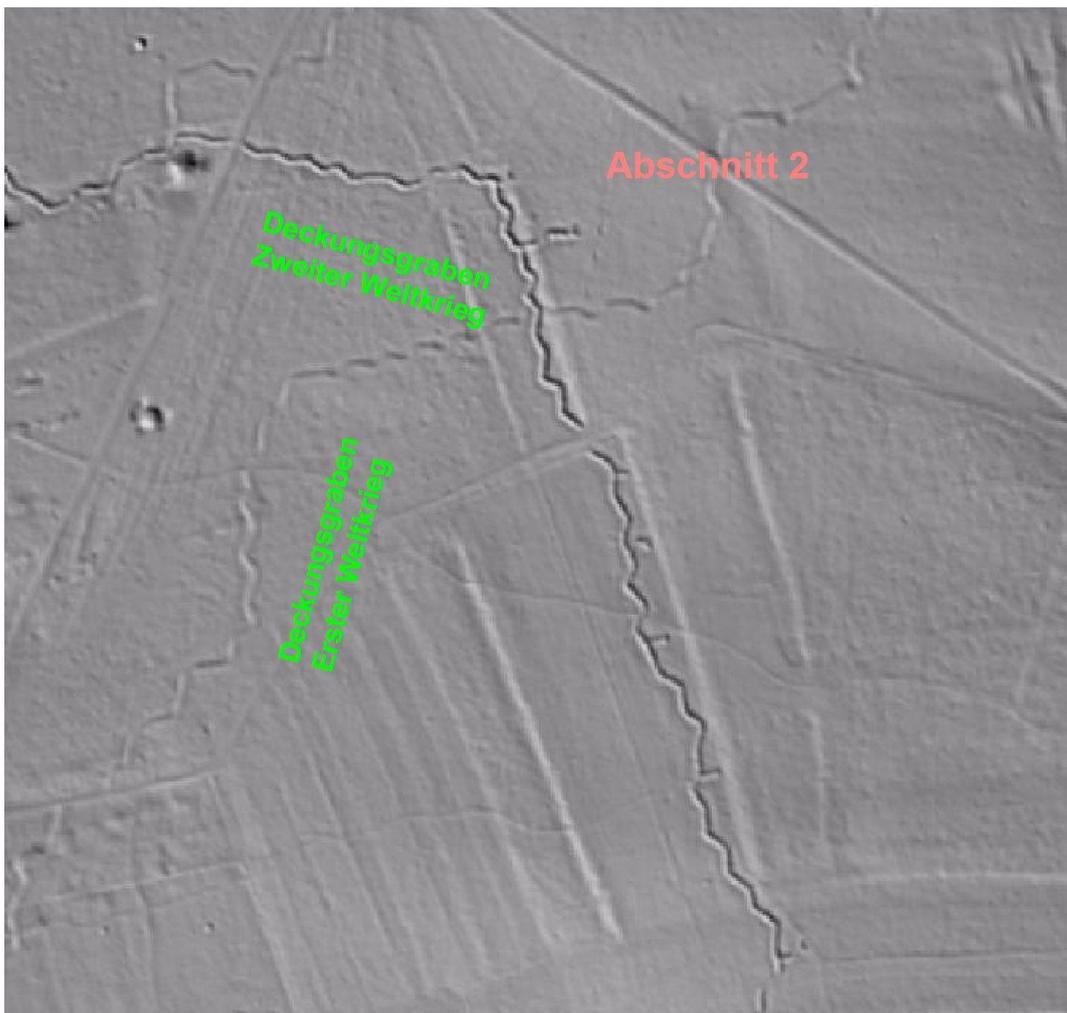
Abb. 2 und 3 Deckungsgräben in der Relief-Karte, (© Geobasis NRW)

Südlich der Stokkumer Straße, 125 m östlich der Friedhofskapelle, erstreckt sich ein Deckungsgrabensystem auf 1220 m Länge in südöstlicher bis südlicher Richtung bis zur Hoynallee (Abb. 2 -3).

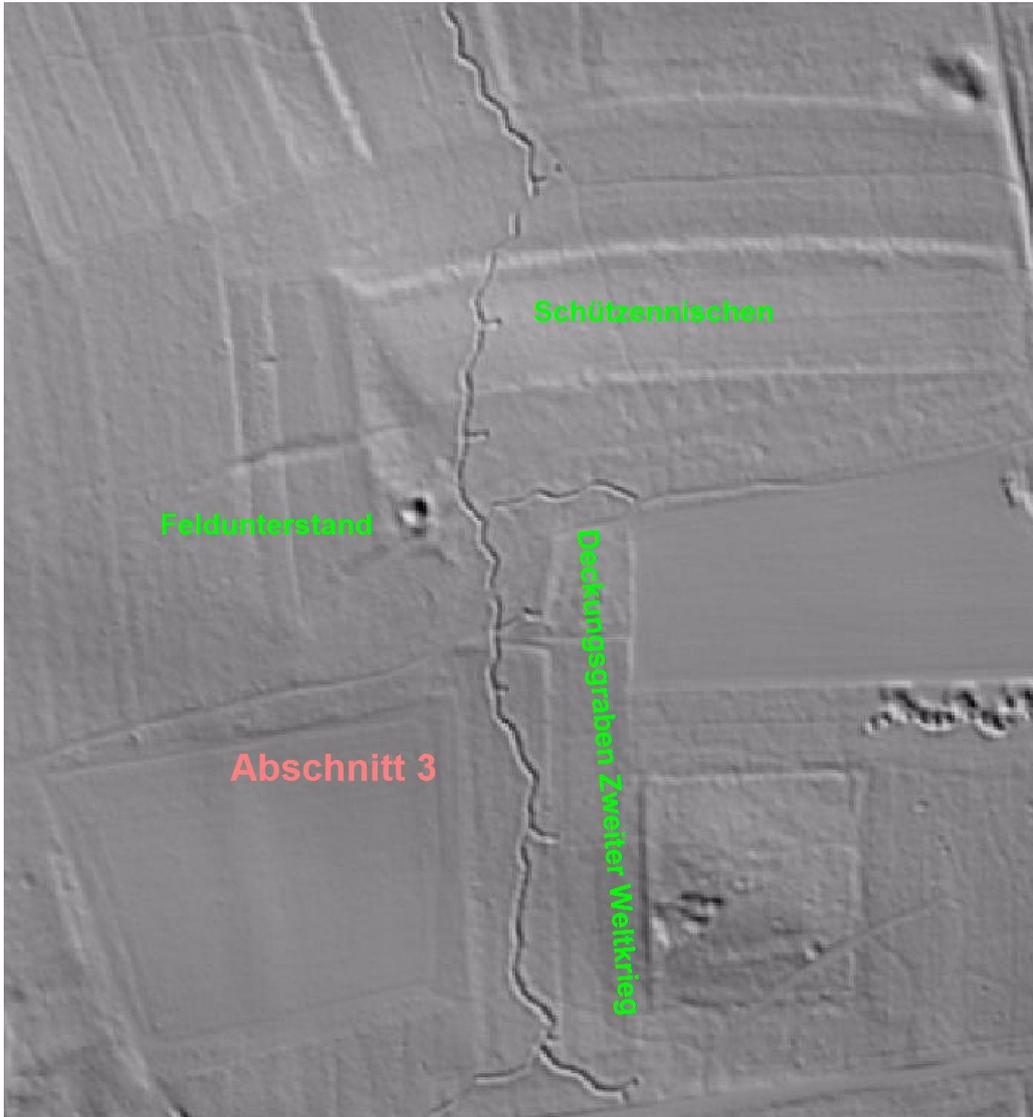
Abb. 4 Deckungsgräben Abschnitt 3, (© Geobasis NRW)

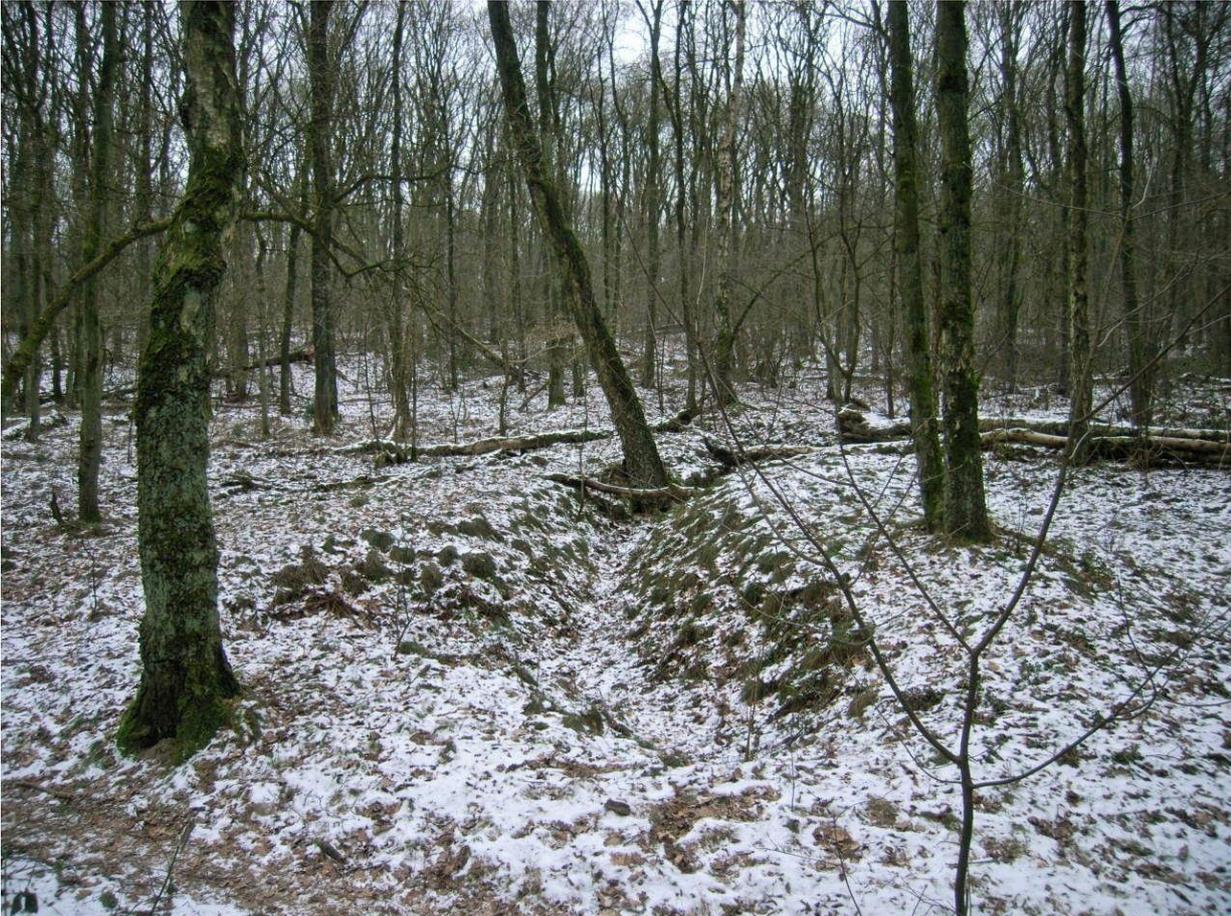
Abb. 5 Stichgraben mit zwei Schützenlöchern im Abschluss von O.

Am östlichen Ende befindet sich ein kurzer Stichgraben mit zwei Schützenlöchern am Ende. Ein vergleichbarer Befund liegt 30 m weiter südlich. Hier geht der Stichgraben 35 m nach Osten und auch hier befinden sich am Ende zwei Schützenlöcher (Abb. 5).

Auch im 3. Abschnitt (Abb. 5) finden sich vergleichbare Befunde des Stellungssystems. Neben dem Deckungsgraben mit der vorgelagerten, leicht erhöhten Brustwehr finden sich Stichgräben und Schützenlöcher. Am südlichen Rand der Parzelle 1062 befindet sich der Abzweig eines weiteren Deckungsgrabens der nach Osten bis ursprünglich bis zum Weg Hohe Heide reichte. Heute aber durch die Ackerfläche überprägt und nur noch 75 m lang ist. Westlich des Deckungsgrabens befindet sich einer der seltenen Feldunterstände mit einem Durchmesser von 8,5 m und einer Tiefe von 1,8 m. Im anschließenden südlichen Teil finden sich wieder einige Stich-

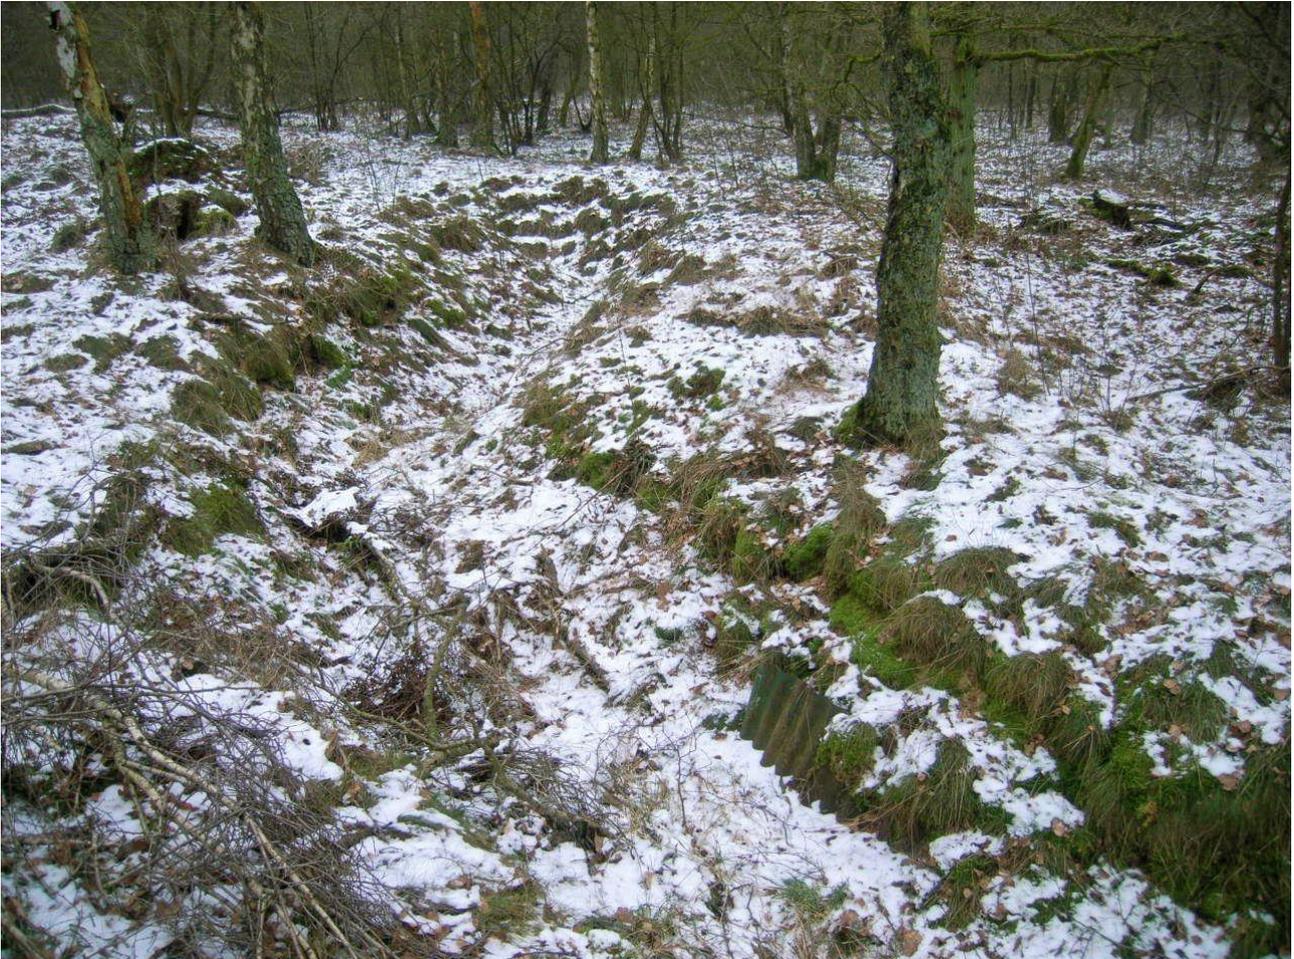
Abb. 6 Deckungsgraben mittlerer Abschnitt mit Resten einer Wellblechverkleidung

Im 2. Abschnitt, der östlich der Luitgardisstraße beginnt, verläuft der Deckungsgraben zunächst auf einer Strecke von ca. 100 m in östlicher Richtung und dreht dann nach Süden ein. Auch in diesem Abschnitt ist der typische Verlauf eines Deckungsgrabens mit Versprüngen gut zu erkennen und in den meisten Bereichen auch gut erhalten. In einzelnen kürzeren Abschnitten sind die Seiten stärker erodiert, auch findet sich hier ein Stück Wellblech, dass zu einem Deckungsschutz gehört haben könnte und als „Hinrich“, Unterschlupf aus Wellblechbogen, bekannt ist (Abb. 6).

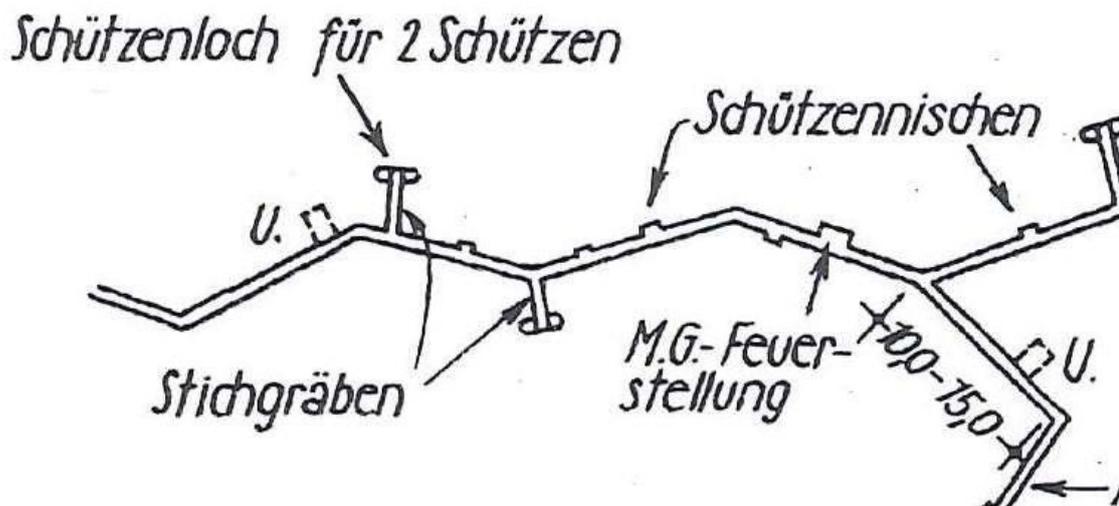
Abb. 7 Richtlinien zum Feldstellungsbau 1942, Ansicht Deckungsgräben.

Im Zweiten Weltkrieg erfolgte nach der Landung der Alliierten Truppen in der Normandie ab Anfang September 1944 ein beschleunigter Ausbau der Grenzbefestigungen im Westen und eine Aktivierung des Westwalles. Nach der Luftlandeoperation *Market Garden* am 17.09.1944 in Goesbeek bei Nimwegen gehörte der Reichswald unmittelbar zum Frontbereich. Im September und in den folgenden Monaten wurden umfangreiche Feldbefestigungen, u. a. auch die Stellungssysteme auf dem Eltenberg und der Hohen Heide, durch die deutsche Wehrmacht aber auch durch Volkssturm und italienische Zwangsarbeiter errichtet (Abb. 7). Die Gebiete nördlich des Rheins gehörten zur Heeresgruppe H mit der 25. Armee.
