Sachstandsbericht Generalüberholung der Rheinpromenade seitens der KBE

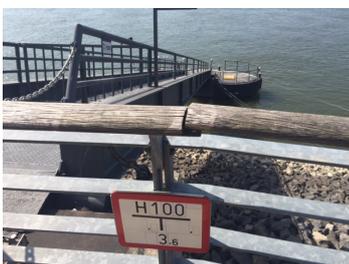
4. Erneuerung der Handläufe

Am Geländer der Rheinpromenade wasserseitig befindet sich teilweise ein Handlauf aus Eichenholz (ca. 80 m). Dieses Ellipsenförmige Profil ist stark in die Jahre gekommen und verwittert/gerissen. Es soll auf kompletter Länge erneuert werden.

Material bestellt, Lieferung 33 KW, Einbau 34 KW

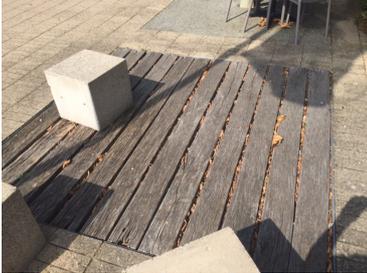
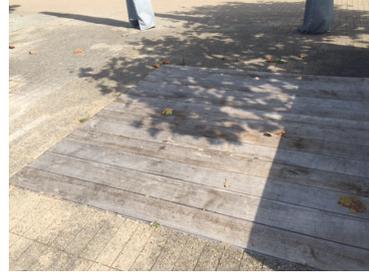
5. Bodenpodeste

Im Bereich Pegelhaus sind im Boden Eichenpodeste ca. 2,40 m * 2,40 m mit Stahlzarge eingefasst, eingelassen. Eins wurde bereits erneuert, bei zwei weiteren ist der Austausch ebenfalls sinnvoll.

Bereits erneuert

Material bestellt, Lieferung 33 KW, Einbau 34 KW

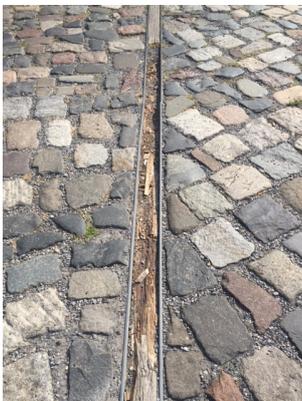
8. Bodenhölzer/Kreuze

Im Bereich Martini Kirche Stromland sind im Pflaster Stahlprofile eingebaut. Diese sind mit Eichenbohlen gefüllt. Auch hier hat der Zahn der Zeit Spuren hinterlassen. Die Hölzer sind teilweise morsch und gebrochen. Auch hier ist ein Austausch vorgesehen.

Material bestellt, Lieferung 33 KW, Einbau 35 KW

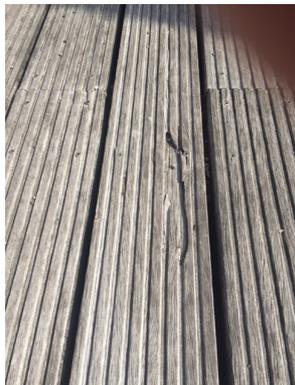
9. Bangkirai Dielen

Neben der Stadtplatte bei den Strandkörben sind Bangkirai Dielen auszutauschen.

Material bestellt, Lieferung 33 KW, Einbau 35 KW

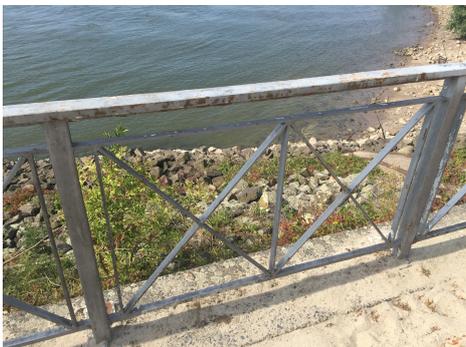
11. Geländer Sandstrand

Aufarbeiten des alten Geländers im Bereich des Sandstrandes. Entfernen des Altanstriches, Aufbringen einer Grundierung und Neuanstrich

Ausschreibung läuft z.Zt.

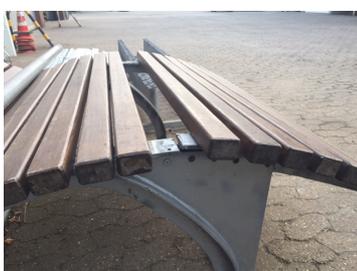
12. Bänke Rheinpark

Die Liegen im Rheinpark werden grundsätzlich sehr gut angenommen. Leider gibt es immer wieder Probleme mit der Rahmenkonstruktion aus Alu-Guss. Die Rahmen brechen regelmäßig vermutlich auch aufgrund von Fehlbenutzung. So wurden z.B. die Bänke auf Kopf gestellt und als Rampen von z.B. Skatern benutzt. Es gibt auch ähnliche Liegen mit normalem, verzinkten Stahl-Rahmengestell. Die Liegen sind bewusst nicht fest mit dem Boden verankert worden, damit der Nutzer sie in die für ihn angenehmste Position je nach Sonnenstand drehen kann.

Typischer Bruch der Alu-Guss Konstruktion

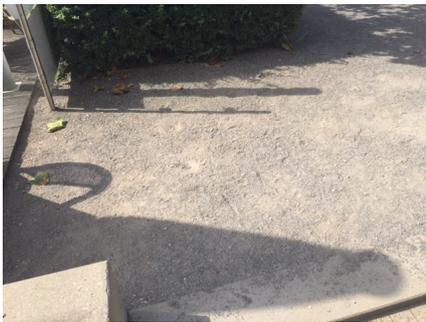
14. Splitt/Grusflächen Gastromeile

In 2017 wurden die ersten Grusflächen aufgrund der entstehenden Stäube aufgenommen und neu in einem Edelsplitt/Epoxigemisch hergestellt. Diese Maßnahme wird in den Herbstferien fortgeführt.

Starke Staubentwicklung

Ausführung Herbstferien

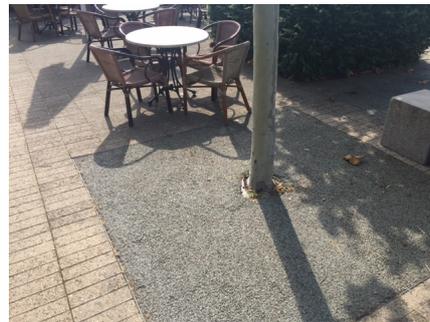
Bereits fertiges Beispiel mit Epoxidharz, wasserdurchlässig hergestellt
